UNIONE MONTANA CUSIO MOTTARONE

NEW05 – OMEGNA

INTERVENTI DI TAGLIO VEGETAZIONE E
DISALVEO RIO SANTA RITA ORATORIO

SCHEDA INTERVENTO N.	OM05 – OMEGNA
OGGETTO INTERVENTO	INTERVENTI DI PULIZIA VEGETAZIONE, DISALVEO E REGIMAZIONE ACQUE IMPLUVI DIVERSI IN LOC. CRUSINALLO

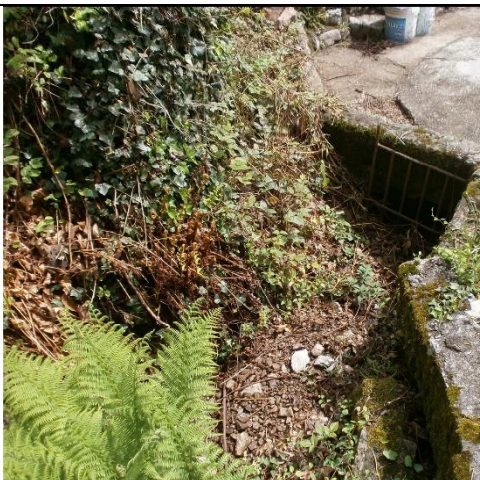
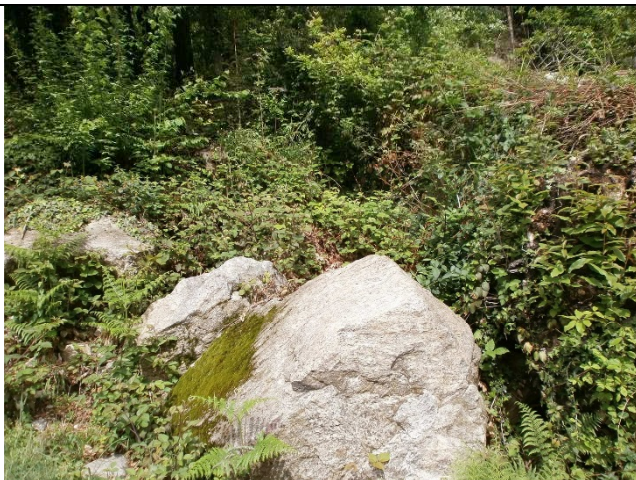
Riale a: imbocco tratta intubata a monte di Via priv. Chioselli e tratta immediatamente a monte

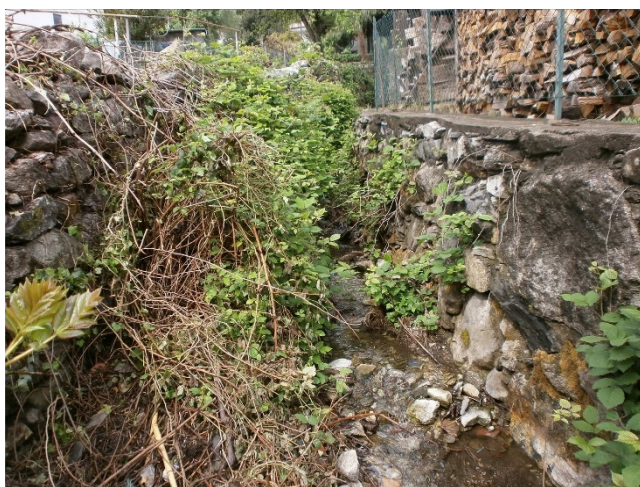
Riale a: a monte di Via S. Fermo, presenza in alveo di vegetazione arbustiva infestante, detrito e rifiuti.

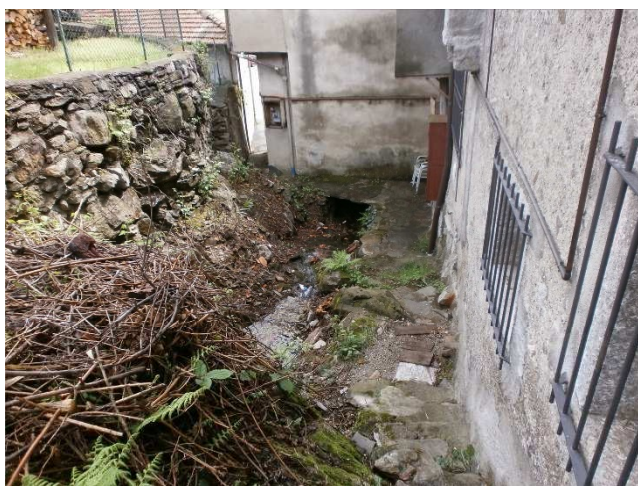
Riale a: imbocco tratta in sotterranea a monte di Via S. Fermo, presenza in alveo di rifiuti.

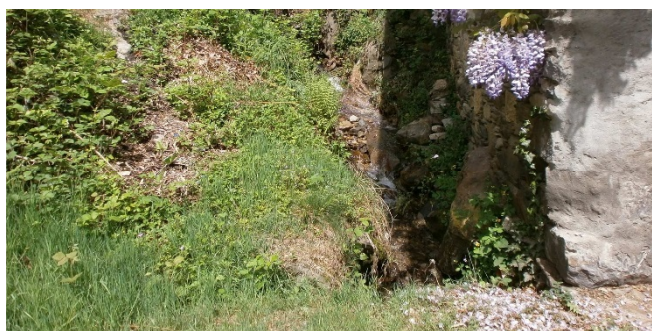
Riale b: tratta d'alveo immediatamente a monte della tratta intubata.

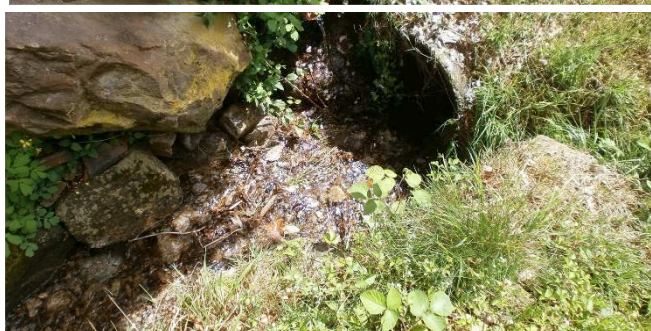
Riale b: imbocco della tratta intubata.

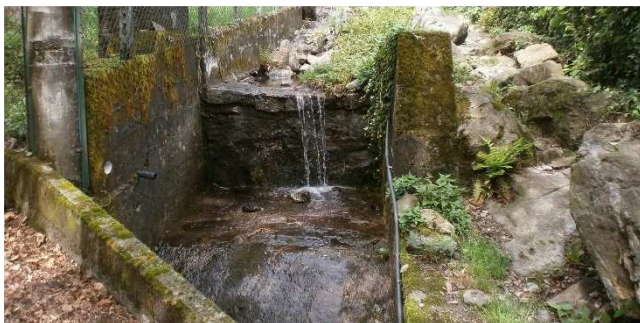
Riale c: tratta d'alveo di monte artificializzata con serie di soglie.

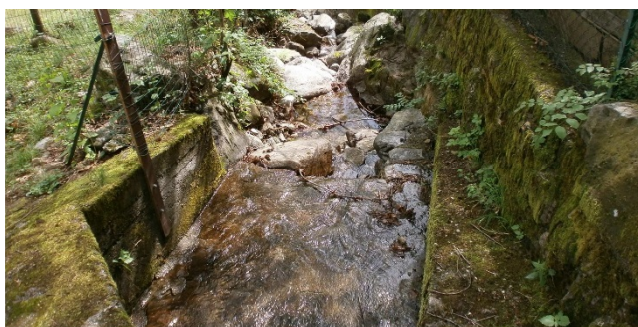
Riale c: Settore da proteggere con realizzazione di nuove opere di difesa.

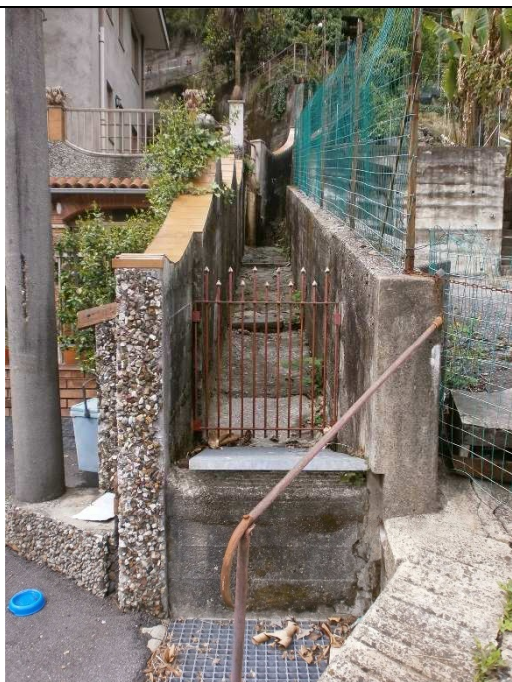
Riale d: settore artificializzato immediatamente a monte dell'ir

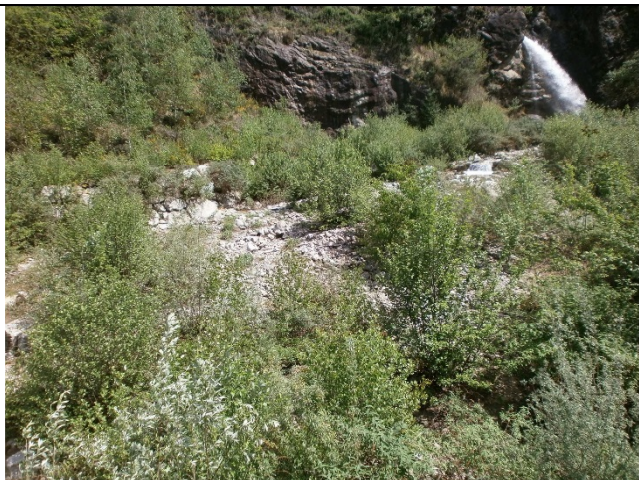
Panoramica dell'interno dell'imponente vasca d'accumulo retrostante la briglia, con materiale detritico colonizzato da novellame arboreo.

CLASSIFICA DISSESTO	AL - AV	TIPOLOGIA INTERVENTO	MA_M- MA_S
DESCRIZIONE INTERVENTO			
<p>Allo stato attuale, si deve prevedere:</p> <ul style="list-style-type: none">- la pulizia e rimozione del novellame arboreo che ha colonizzato il materiale detritico, nella vasca d'accumulo a monte della briglia filtrante, occupa una superficie di circa 2.500 m²;- la pulizia lungo tutta l'asta di conoide, lunga circa 350 m, asportando la vegetazione infestante arbustiva radicata lungo le sponde (superficie stimata: 1.500 m²), estirpando le radici; <p>In ogni caso, gli interventi da mettere in atto devono essere mirati al costante controllo ed alla garanzia della perfetta efficienza delle opere esistenti, effettuando regolari interventi di manutenzione delle stesse (con eventuale asportazione di depositi detritici retrostanti la briglia) e garantendo anche in futuro una costante pulizia dell'alveo da vegetazione infestante.</p> <p>Sarebbe inoltre opportuno effettuare un sopralluogo dell'asta montana, per valutare l'assetto idrogeologico dell'intero bacino di alimentazione, verificando lo stato di fatto lungo il corso d'acqua, individuando i settori in cui tende ad accumularsi l'eventuale materiale detritico, e monitorando lo stato dei dissesti gravitativi nel bacino imbrifero, così da poter valutare la necessità di nuovi interventi di sistemazione idrogeologica.</p>

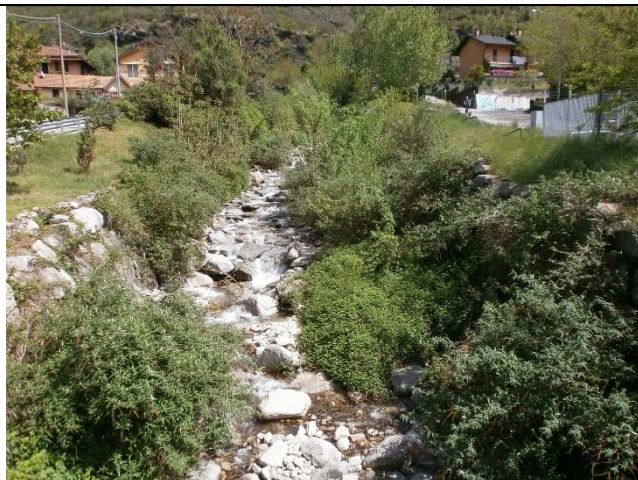
Tratta canalizzata in conoide, a monte del ponte di Via Verta.

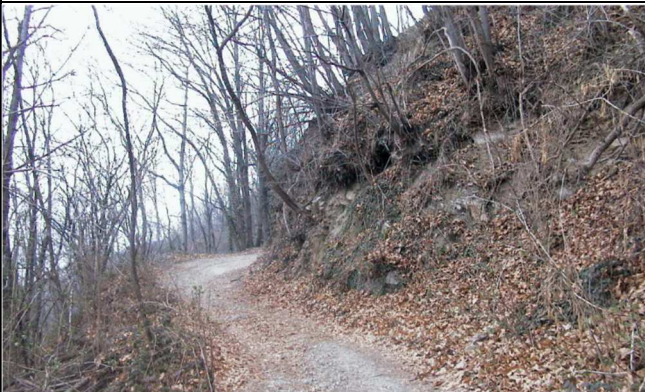
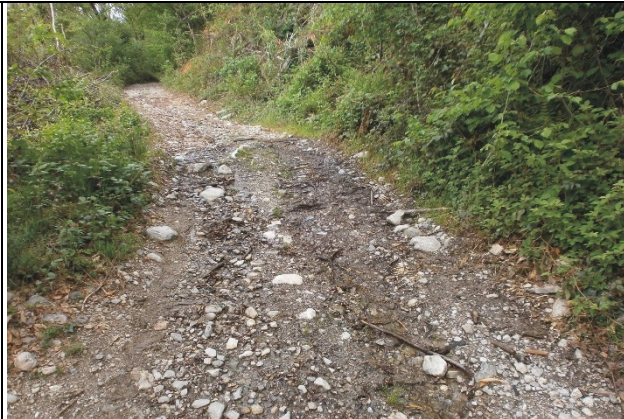
</div> <p>A sx: intaglio stradale con fenomeni di erosione e modesti crolli (foto del 2007). A dx la stessa zona ripresa nel 2015; si nota l'attecchimento della vegetazione arbustiva e l'aumento dei fenomeni di erosione lungo il sedime stradale, ad opera delle acque meteoriche.</p>

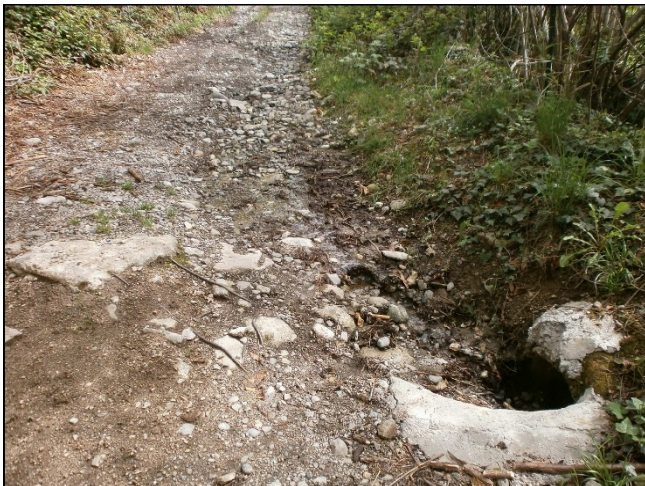
Punto in cui le acque meteoriche si riversano a valle, nel terreno del complesso residenziale "Parco Canelio".

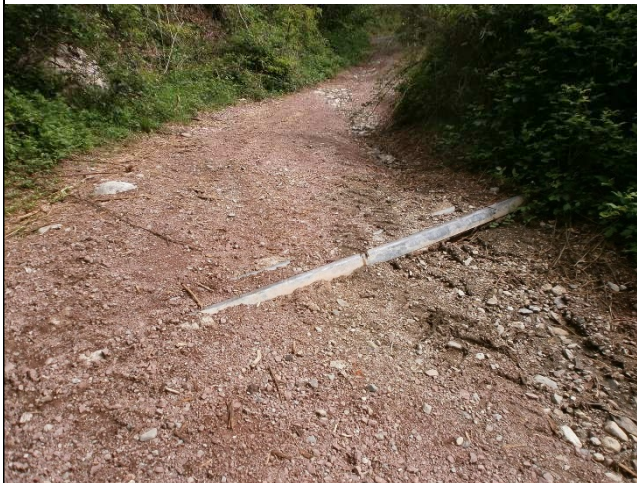
Marcati processi erosivi lungo il sedime stradale e interrimento di una canaletta trasversale.

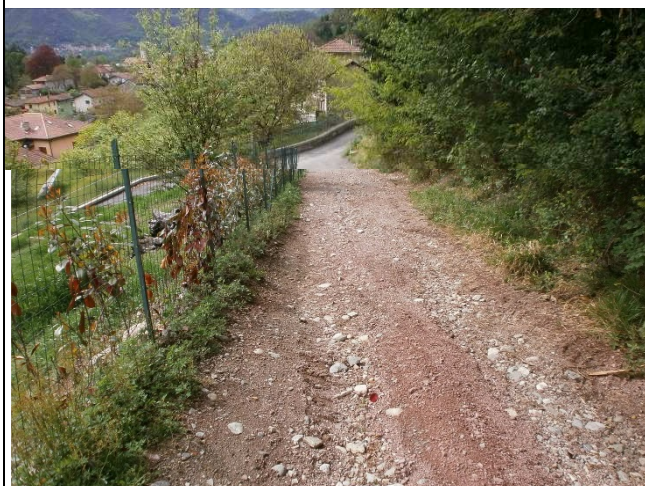
Tratta inferiore della strada sterrata ripresa da monte.

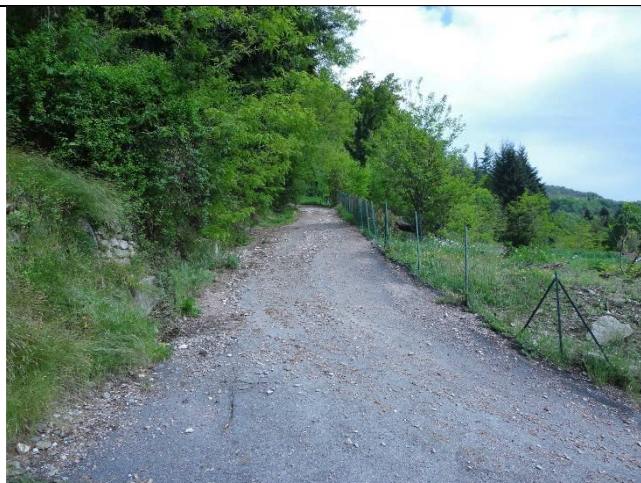
Stessa tratta, ripresa da valle, evidenziante la breve asfaltatura; a sx la cunetta laterale è parzialmente ostruita da residui vegetali.

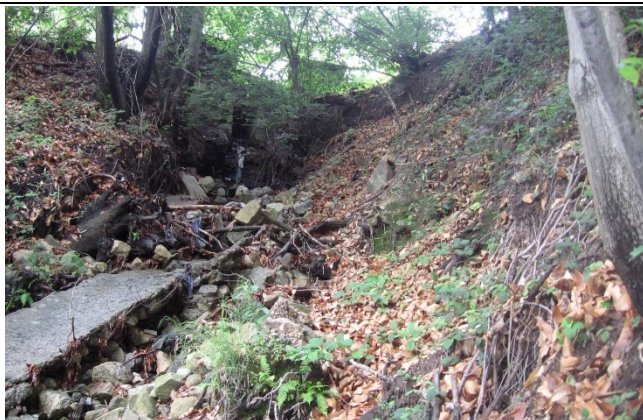
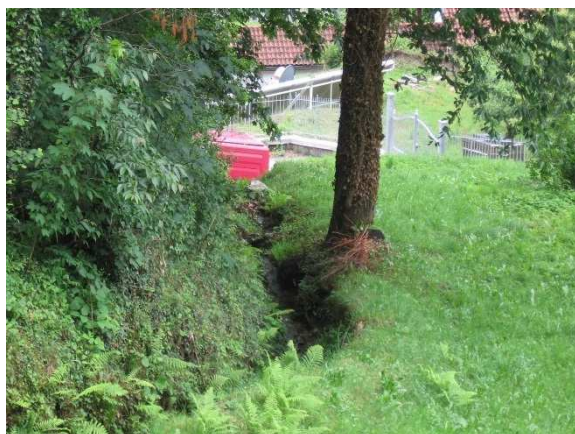
Rio Val Purò: tratta di monte, ingombra di detrito, sottostante la strada per l'Alpe Selviana		Rio Val Purò: tratta terminale, soggetta ad esondazioni in sponda destra, immediatamente a monte della S.C.

corrispondenza della strada, il corso d'acqua termina in un pozzetto in cls, quindi viene smaltito mediante una tratta intubata.			
CLASSIFICA DISSESTO	ES	TIPOLOGIA INTERVENTO	AG_L- MA_S
DESCRIZIONE INTERVENTO			
Gli interventi da mettere in atto lungo il corso d'acqua, dovranno prevedere:			
<ul style="list-style-type: none">- nella tratta immediatamente sottostante la strada per l'Alpe Selviana: realizzazione di difese longitudinali a contenimento dei materiali di riporto, con gabbionate lungo entrambe le sponde (50 m per ogni sponda, alte 1.5 m);- nella stessa tratta: prevedere la pulizia dei materiali vegetali e detritici in alveo, con taglio degli esemplari arborei, per una fascia delle dimensioni di 50 m x 3 m;- nella tratta inferiore: realizzazione di opere di difesa in sponda destra, a protezione del prato, con arginatura in blocchi lapidei cementati, lunga circa 50 m ed alta 1.50 m.

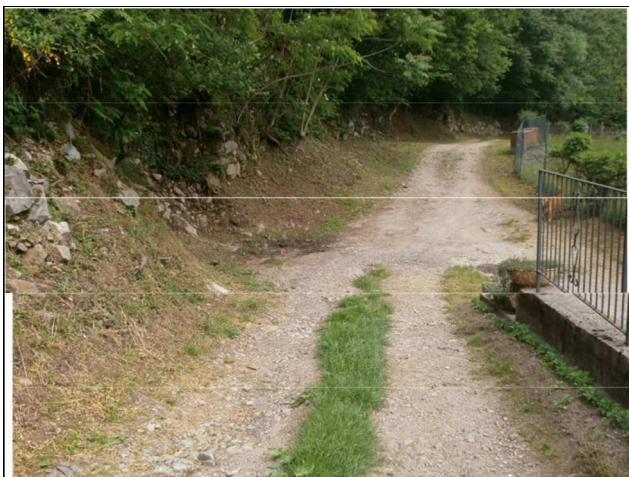
Ultimo impluvio a SW, con necessità di intervento di regimazione.

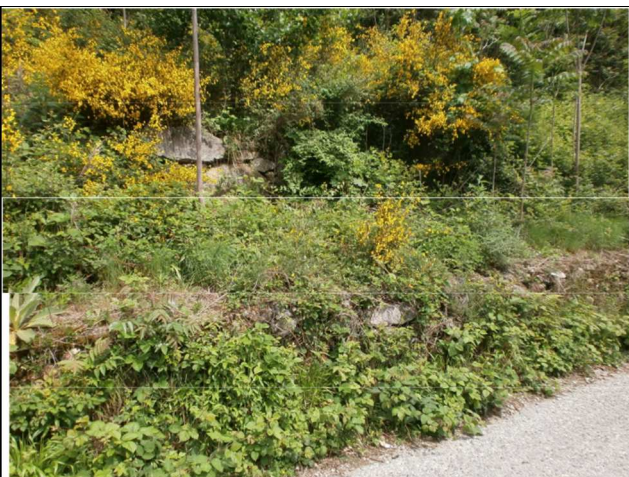
Gabbionata e scogliera, colonizzate dalla vegetazione.

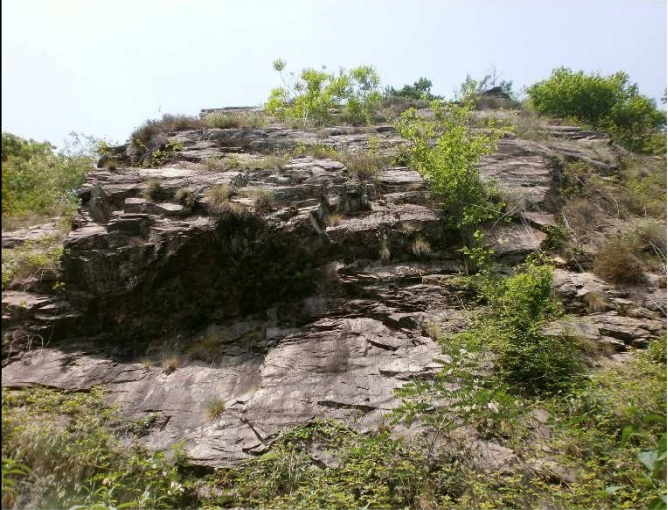
Parete rocciosa da ispezionare, disgiungere e consolidare.	Settore della parete vista da sotto.

CLASSIFICA DISSESTO	Fa	TIPOLOGIA INTERVENTO	VG_S
DESCRIZIONE INTERVENTO			
<p>La proposta di intervento per la messa in sicurezza del tracciato stradale consiste nelle seguenti opere:</p> <ul style="list-style-type: none"> - ispezione e disgaggio della parete rocciosa (1500 m²); - chiodature con barre d'acciaio (lunghezza 3,0 m); - posa di pannelli di rete in fune d'acciaio. <p>Oltre a ciò occorrerà procedere al taglio ed alla rimozione della vegetazione alla base del pendio.</p>			
PRIORITA'	alta 1	IMPORTO € 45.000,00

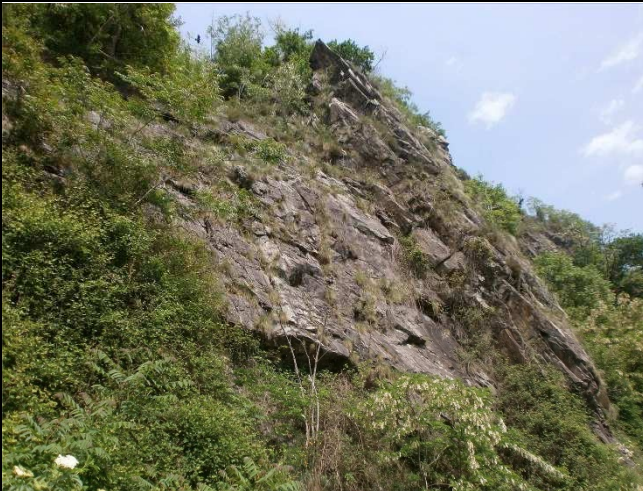
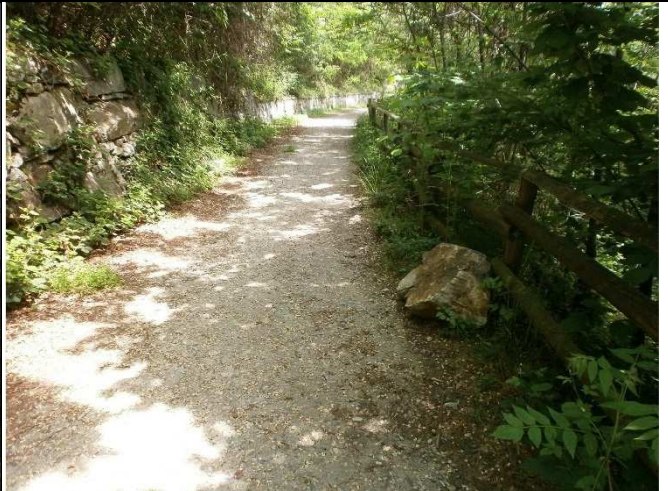
Altra vista della parete rocciosa da cui si è avuto il crollo.	Masso caduto su Via Erbera.
