Unione del Lago Maggiore

Manutenzioni idrogeologiche ed idraulico forestali

Programma Operativo 2018

(Schede degli interventi con relazione e corografia)

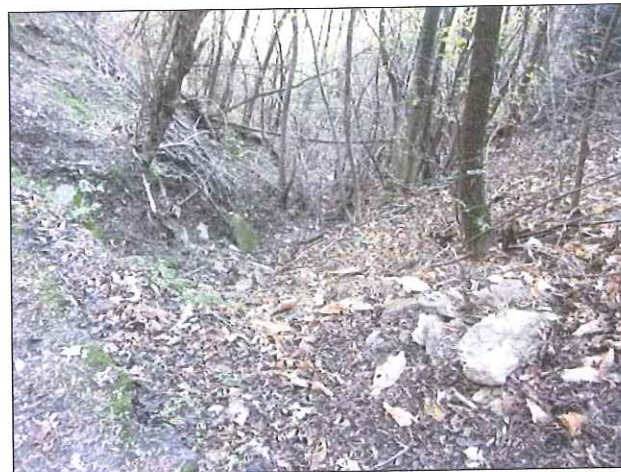
Tratto d'alveo con evidenti tracce di erosione

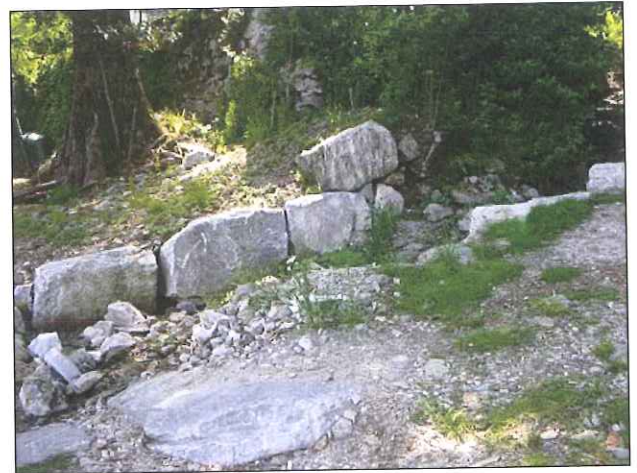
Scogliera posta lungo la sponda destra in zona di foce da consolidare

<input checked="" type="checkbox"/>	difesa spondale (AG_T)	<input type="checkbox"/>	manutenzione opere esistenti
<input type="checkbox"/>	scolmatore e canale di gronda	<input type="checkbox"/>	opere di sostegno e/o consolidamento sup.
<input type="checkbox"/>	canalizzazione	<input type="checkbox"/>	opere profonde (pali, micropali)
<input type="checkbox"/>	regimazione acque	<input type="checkbox"/>	drenaggi/trincee
<input type="checkbox"/>	rimozione materiale e pulizia alveo	<input type="checkbox"/>	altro vegetazione
<input type="checkbox"/>	risagomatura alveo	<input type="checkbox"/>	altro
DESCRIZIONE INTERVENTI			QUANTITA'
Realizzazione di n° 5 soglie di fondo in legname e pietrame per evitare l'ulteriore approfondimento dell'alveo.			25 mc
Consolidamento delle strutture esistenti lungo le sponde mediante sottomurazioni e difese spondali realizzate con posa di scogliere in massi da cava in sagoma			300 mc

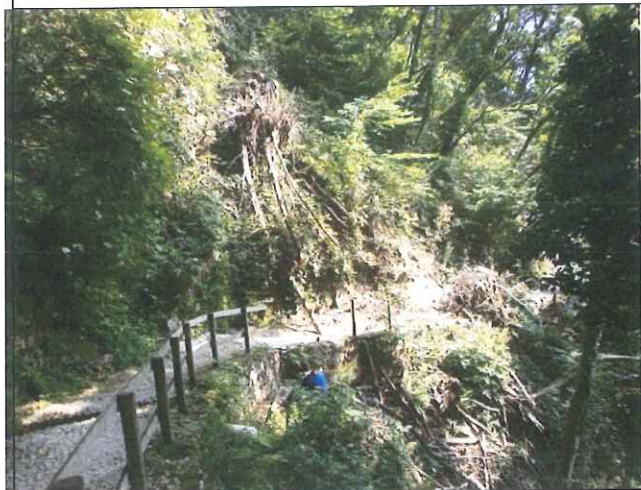
SCHEDA DISSESTO	COMUNE	COD. COMUNE	
CN_01	Cannero Riviera	103016	
BACINO		LOCALITA'	
Rio Intari – Lago Maggiore		Costa d'Oro a Sud di Oggiogno	
DESCRIZIONE DISSESTO			
<p>Il versante mostra pendenze abbastanza elevate ed è caratterizzato da locali affioramenti degli ortogneiss appartenenti alla Zona Strona-Ceneri (Serie dei Laghi), oblitterati da una copertura eluvio colluviale di spessore generalmente modesto.</p> <p>Buona copertura vegetazionale di tipo boschivo.</p> <p>Si osserva elevata predisposizione al dissesto delle fasce spondali del Rio Intari, in parte derivata da cause naturali (elevata acclività, presenza di acque sorgentizie) e in parte dovuta a fattori antropici; in particolare si osservano smaltimenti non corretti delle acque superficiali intercettate dal sentiero Cannero - Donego (che in questa tratta è lastricato con ciottoli legati con cls) e degli scarichi delle sorgenti presenti in sponda destra a monte dell'attraversamento, che possono innescare fenomeni di dilavamento delle sponde e scivolamenti lungo le stesse con possibile interessamento del sentiero stesso.</p> <p>In sponda sinistra, tre ceppaie con esemplari arborei d'alto fusto sono crollate, anche a causa della scarsa profondità raggiunta dagli apparati radicali; i crolli hanno coinvolto il sentiero pedonale e portato alla luce il substrato roccioso.</p>

Rio Intari – Veduta della sx idrografica e di una delle ceppaie crollate.

CLASSIFICA DISSESTO	ES - AV	TIPOLOGIA INTERVENTO	MA S – AN T
DESCRIZIONE INTERVENTO			
<p>La proposta di intervento prevede:</p> <ul style="list-style-type: none"> - la rimozione di n° 3 ceppaie crollate lungo il sentiero Cannero – Donego; - il taglio vegetazionale lungo il tratto di alveo compreso tra il sentiero Cannero – Donego e la S.S. n. 34 (superficie stimata 2.000 m²); - la realizzazione di circa 10-15 soglie di fondo in legname e pietrame (una ogni 20-30 m; larghezza soglia \approx 3 m) al fine di evitare l'ulteriore approfondimento del corso d'acqua e di limitare la velocità di scorrimento delle acque lungo il tratto in oggetto. 			
PRIORITA'	<input checked="" type="checkbox"/> alta 1 <input type="checkbox"/> media 2 <input type="checkbox"/> bassa 3	IMPORTO € 100.000,00

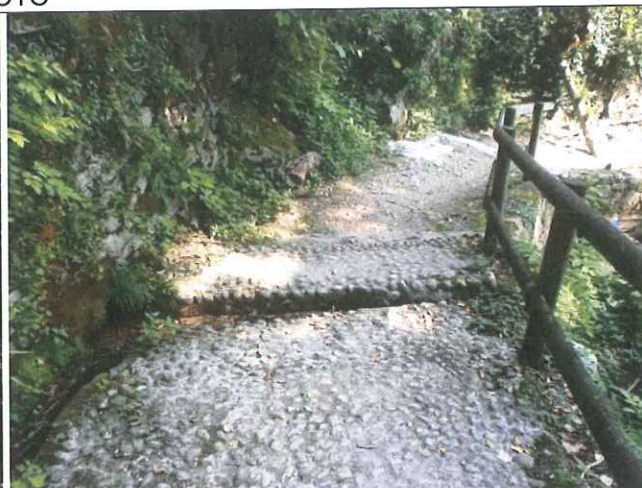
Lastricatura del sentiero Cannero-Donago e scarico a valle delle acque di sorgente.

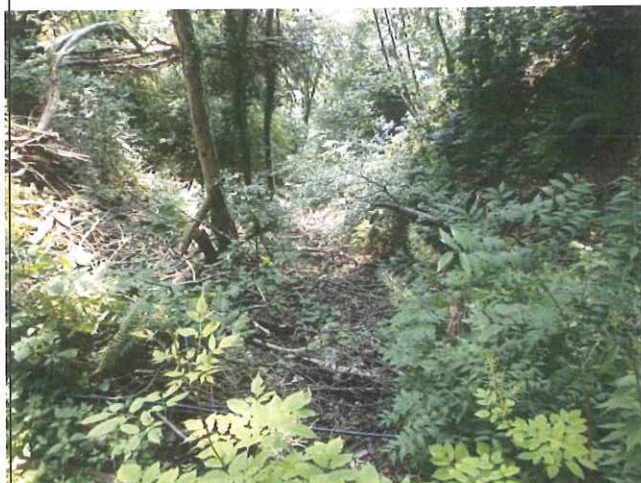
Rio Intari – Vista dell'impluvio a valle del sentiero Cannero-Donago.

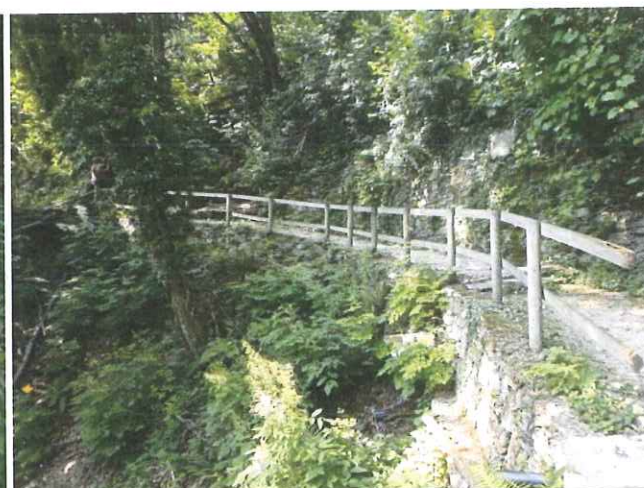
Rio Intari – Vista della dx idrografica.

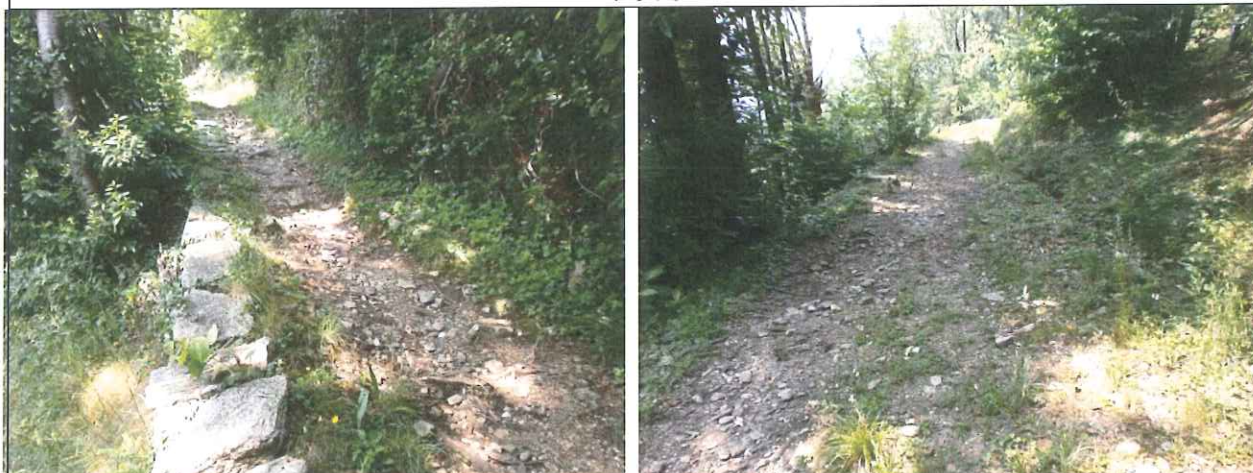
SCHEDA DISSESTO		COMUNE		COD. COMUNE	
CN_05		Cannero Riviera		103016	
BACINO			LOCALITA'		
Lago Maggiore			Cassino		
DESCRIZIONE DISSESTO					
<p>Il versante mostra pendenze abbastanza elevate ed è caratterizzato da locali affioramenti degli ortogneiss appartenenti alla Zona Strona-Ceneri (Serie dei Laghi), oblitterati da una copertura eluvio colluviale di spessore generalmente modesto.</p> <p>Buona copertura vegetazionale di tipo boschivo.</p> <p>Il sentiero comunale che collega Ponte a Donego rappresenta l'antica via di collegamento tra i due nuclei abitati, esso presenta lungo il tracciato evidenze di ruscellamento concentrato lungo il sedime dello stesso; inoltre, puntualmente, alcuni tratti di muro di sottoscarpa presentano lesioni e segni di cedimento.</p>					
CLASSIFICA DISSESTO	LT	TIPOLOGIA INTERVENTO		AI	
DESCRIZIONE INTERVENTO					
<p>L'intervento proposto riguarda:</p> <ul style="list-style-type: none"> - la regimazione delle acque di scorrimento superficiale drenate dal sentiero con eventuale rifacimento della pavimentazione dello stesso con mantenimento delle tipologie originali (lunghezza tratto: 400 m); - il consolidamento e l'eventuale rifacimento dei muri di sottoscarpa lesionati (sviluppo circa 70-100 m).

Due tratte della S.C. Ponte Donego, con evidenze di ruscellamento concentrato sul sedime.

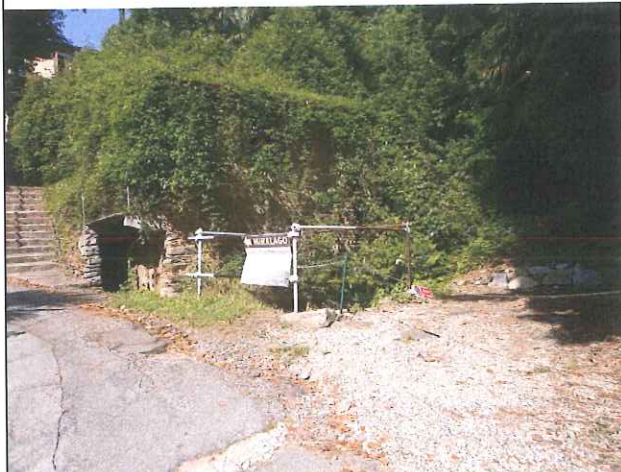
SCHEDA DISSESTO		COMUNE		COD. COMUNE	
GH_01		Ghiffa		103033	
BACINO				LOCALITA'	
Rio del Cheggio				Ghiffa	
DESCRIZIONE DISSESTO					
<p>Il settore di versante in esame è caratterizzato da estesi affioramenti del substrato roccioso (paragneiss e micascisti degli "Scisti dei Laghi"), localmente obliterati da materiali glaciali ed è estesamente antropizzato.</p> <p>Benché il Rio del Cheggio non sia stato coinvolto in dissesti di particolare entità durante gli ultimi eventi alluvionali che hanno interessato il Comune di Ghiffa, esso presenta caratteristiche geomorfologiche, geologiche e idrologiche tali da ritenere possibile, soprattutto in occasione di eventi piovosi eccezionali, l'innescò di dissesti gravitativi lungo le fasce spondali con conseguenti fenomeni di trasporto solido grossolano e di erosione spondale e di fondo (comunque di limitata magnitudo).</p> <p>La pericolosità naturale del corso d'acqua è aggravata anche dalla situazione di degrado delle fasce spondali e dell'alveo invasi da abbondante vegetazione infestante in grado di rendere difficoltoso il naturale deflusso delle acque.</p> <p>Il rischio è legato al potenziale coinvolgimento delle infrastrutture e degli edifici posti lungo i possibili percorsi di deflusso; in particolare appaiono evidenti nelle aree circostanti i numerosi attraversamenti da parte di strade comunali e provinciali, generalmente non adeguatamente dimensionate.</p>

<p>Attraversamento stradale a monte del quale è stato individuato un possibile punto di ubicazione delle briglie.</p></div> <div> <p>Porzione d'alveo che necessita di taglio della vegetazione.</p></div>

CLASSIFICA DISSESTO	AL	TIPOLOGIA INTERVENTO	AG_T - MA_M		
DESCRIZIONE INTERVENTO					
<p>Le opere proposte consistono nel:</p> <ul style="list-style-type: none"> - disalveo, taglio vegetazionale e ripristino delle sezioni di deflusso del rio in corrispondenza della strada che conduce all'hotel "Miralago" (superficie stimata 500 m²); - realizzazione di opere di protezione trasversale: n. 2 briglie/soglie in massi e cls seguite da adeguata pavimentazione (larghezza di ciascuna briglia circa 4 m); - costruzione di una vasca di sedimentazione all'imbocco della tratta canalizzata all'interno dell'area cortilizia privata (Villa Osvald).

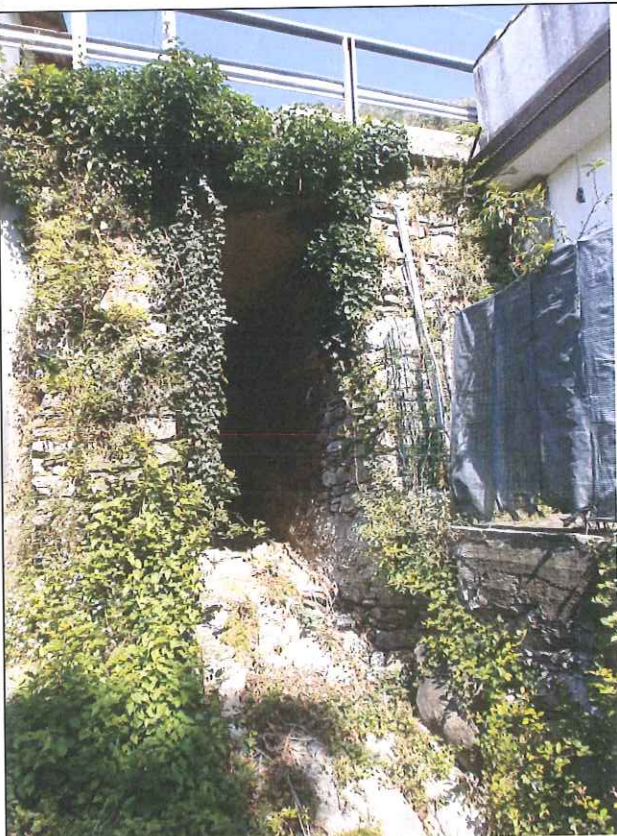
SCHEDA DISSESTO		COMUNE	COD. COMUNE
GH_04		Ghiffa	103033
BACINO		LOCALITA'	
Rio del Ferro		Deccio	
DESCRIZIONE DISSESTO			
<p>Il settore di versante in esame è caratterizzato da estesi affioramenti del substrato roccioso (paragneiss e micascisti degli "Scisti dei Laghi"), localmente obliterati da materiali glaciali. A monte della S.P. il rio attraversa l'abitato di Deccio; anche a valle della S.P. 63, per una trentina di metri, l'alveo è artificializzato con antiche lastricature in pietrame; quindi l'incisione naturale, abbastanza marcata, percorre tortuosamente il versante, fino ad una distanza di circa 60 m a monte della S.S. 34, dove ha inizio la tratta intubata, attraversante un parco privato.</p> <p>Il bacino del Rio del Ferro presenta tracce di erosione lungo l'alveo e di trasporto di massa di limitate quantità di sedimenti ghiaioso-ciottolosi con matrice sabbiosa. Si devono ritenere possibili, soprattutto in occasione di eventi piovosi eccezionali, scivolamenti della coltre superficiale, non è da escludersi a priori inoltre la possibilità dell'innescarsi di fenomeni di debris flow. E' ipotizzabile inoltre la progressione dei fenomeni erosivi al fondo dell'alveo e al piede delle fasce spondali, in particolare lungo il tratto compreso tra la S.P. 63 e la S.S. 34, nonché il trasporto di acque miste a detriti in corrispondenza dei tratti intubati. La pericolosità della zona è connessa alla riattivazione del Rio del Ferro con l'innescarsi di episodi di dissesto nel bacino e lungo il corso d'acqua vero e proprio, o alla rimobilizzazione dei sedimenti in alveo, come avvenne a seguito dell'evento alluvionale del settembre '98. Il rischio è legato al coinvolgimento delle infrastrutture e degli edifici, posti lungo i possibili percorsi di deflusso.</p>

Attraversamento della S.P.63 a Deccio.

CLASSIFICA DISSESTO	ES - Fq	TIPOLOGIA INTERVENTO	AG T – AG L
DESCRIZIONE INTERVENTO			
<p>La proposta d'intervento prevede:</p> <ul style="list-style-type: none"> - la realizzazione di un bacino di accumulo (circa 30 m³);, mediante la costruzione di una briglia selettiva in massi, cls e putrelle d'acciaio (larghezza briglia circa 5 m); - la realizzazione di due opere di difesa sponale, sempre in massi e cls, a monte dell'attuale tratta intubata; il manufatto regolerà le portate in uscita e impedirà al materiale mobilizzato di creare ostruzioni a valle (lunghezza 40 m); - apertura del tratto attualmente intubato; - disalveo e ripristino delle sezioni di deflusso, in particolare in corrispondenza dell'attraversamento della S.S. 34 (sviluppo 130 m).

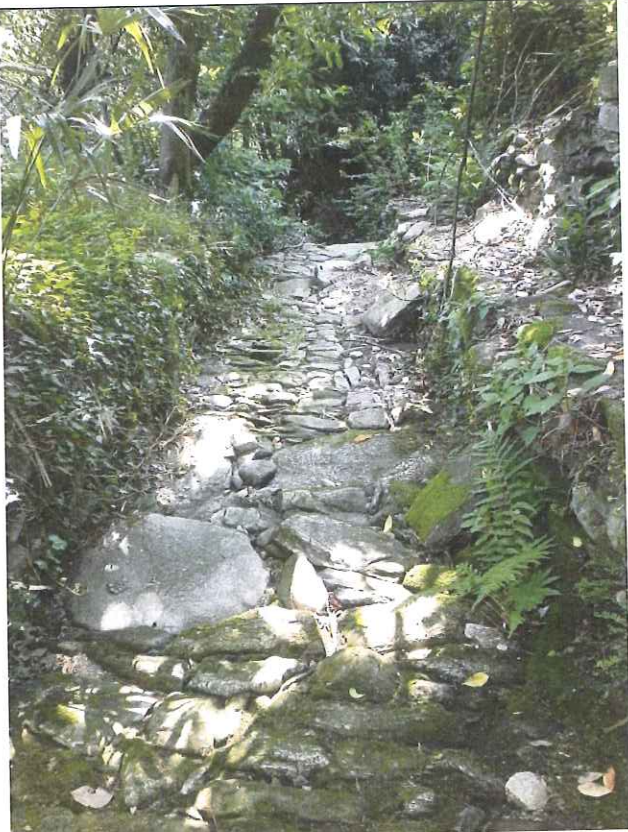
Tratta d'alveo lastricata a valle della S.P.63.

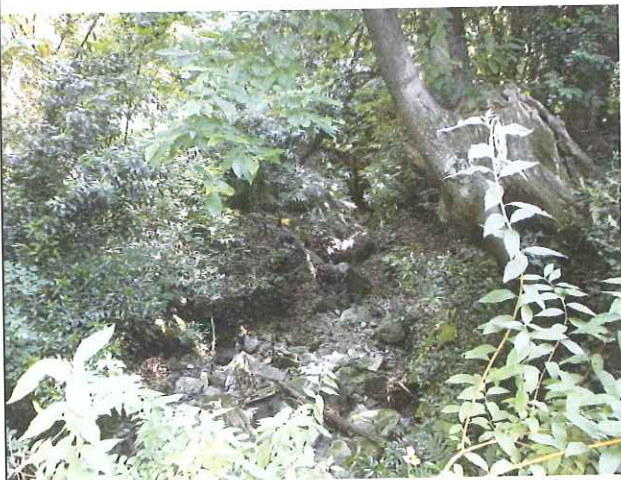
Alveo naturale tortuoso a monte della tratta tombinata.

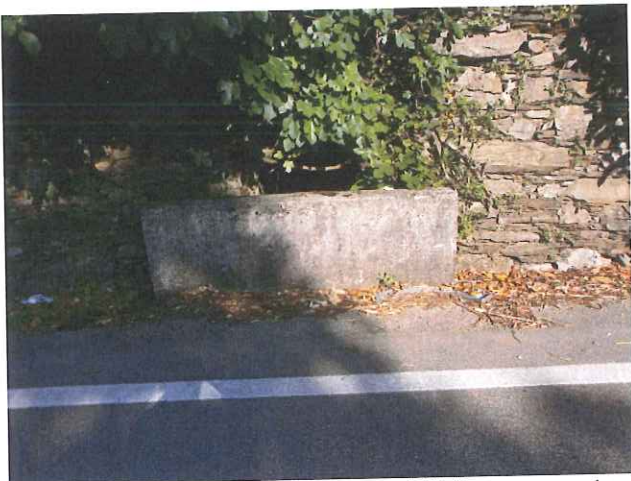
Apertura tratta tombinata a monte dell'attraversamento lungo la S.S. 34.

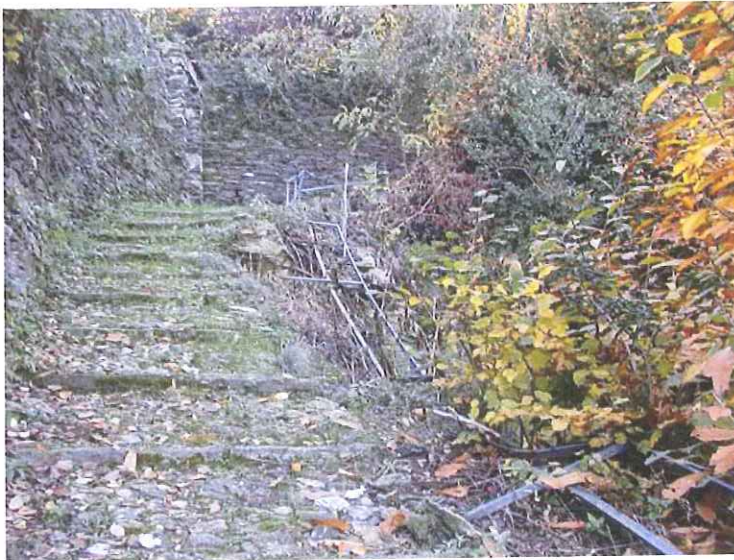
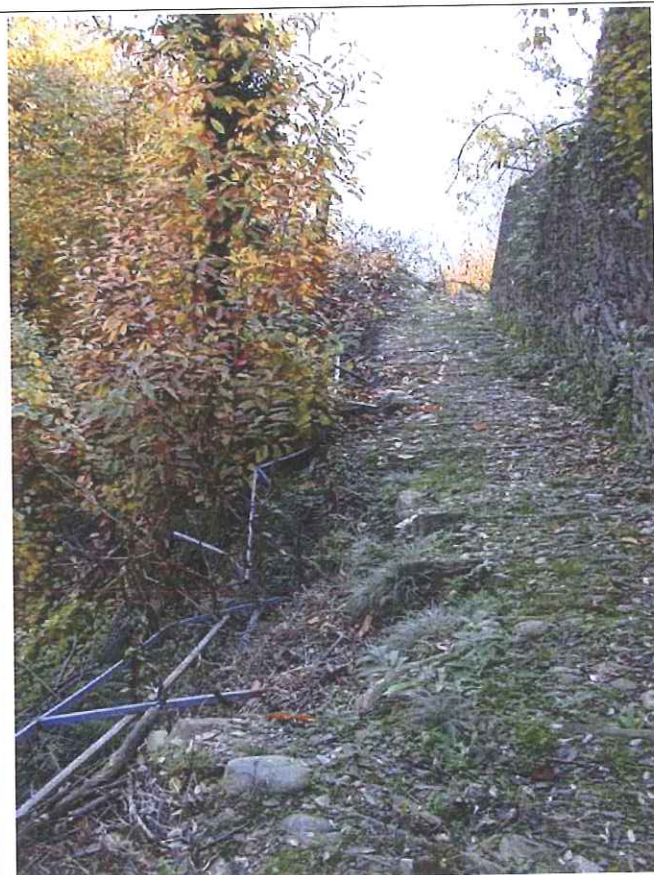
Durante l'evento alluvionale del 19 agosto 2004 si verificò un rilevante deflusso di acqua e materiale lungo il sentiero che collega Camogno con il lungolago, in destra orografica del Rio di Camogno; si tratta di una via pedonale lastricata in pietrame. Il dissesto coinvolse il versante acclive in sponda destra del rio, inciso in roccia, con caduta di alberi d'alto fusto e frane ai danni della copertura (dove presente) e delle porzioni di roccia più superficiale. La caduta degli alberi, con il trascinarsi del terreno in cui erano radicati, amplificò gli effetti del dissesto. Parti del piano viabile sono state asportate e/o erose dal dissesto. Buona parte degli alberi caduti e il materiale detritico presente lungo la strada sono stati asportati, mentre è stato lasciato sul posto ciò che rimane della ringhiera metallica, contorna e demolita dal dissesto.

Foto che evidenziano il dissesto a carico della strada comunale del Mater, sotto Camogno, avvenuto il 19 agosto 2004 e dovuto al deflusso delle acque meteoriche lungo il sentiero e alla caduta di alberi, con conseguente franamento di materiale sciolto di copertura.

<input type="checkbox"/> difesa spondale		<input type="checkbox"/> manutenzione opere esistenti	
<input type="checkbox"/> scolmatore e canale di gronda		<input type="checkbox"/> opere di sostegno e/o consolidamento sup.	
<input type="checkbox"/> canalizzazione		<input type="checkbox"/> opere profonde (pali, micropali)	
<input type="checkbox"/> regimazione acque		<input type="checkbox"/> drenaggi/trincee	
<input type="checkbox"/> rimozione materiale e pulizia alveo		<input checked="" type="checkbox"/> altro vegetazione (MV)	
<input type="checkbox"/> risagomatura alveo		<input checked="" type="checkbox"/> altro (AI)	
DESCRIZIONE INTERVENTI			QUANTITA'
Taglio selettivo degli esemplari arborei instabili.			500 mq
Ripristino della carreggiata della strada comunale, in acciottolato, con cordolo lungo il lato di valle, impostando la base del piano viabile direttamente sul substrato roccioso ripulito da porzioni instabili e dalla copertura detritica.			40 mq

Ripristino della ringhiera metallica lato valle.			40 ml
Importo di spesa previsto € 15.000,00			
PRIORITA' <input type="checkbox"/> Urgente <input checked="" type="checkbox"/> Media <input type="checkbox"/> Differibile

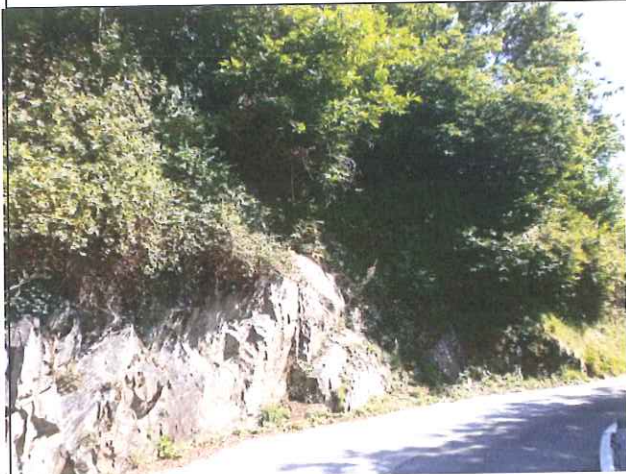
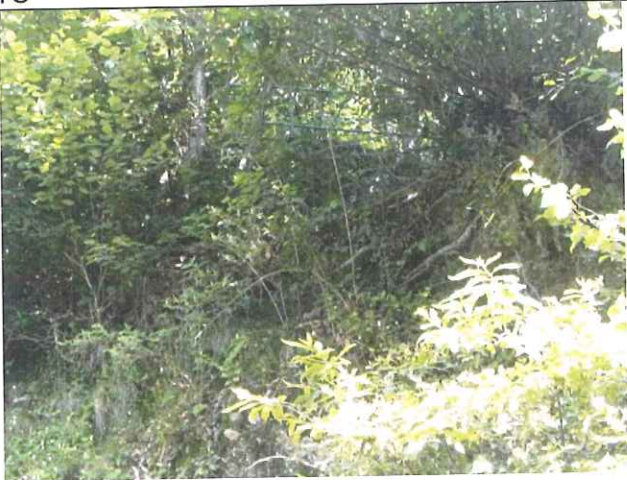
SCHEDA DISSESTO	COMUNE	COD. COMUNE
OG_02	Oggebbio	103049
BACINO	LOCALITA'	
Rio Benna	Cadivecchio	
DESCRIZIONE DISSESTO		
<p>A pochi metri di distanza dall'attraversamento del Rio Benna, la S.P. è delimitata verso monte da una scarpata pressoché verticale, alta 4 ÷ 6 m e lunga almeno 12 m. L'intaglio è in roccia, con una copertura sommitale di materiale glaciale, discontinua, di potenza variabile, nell'ordine di circa 2 m. E' presente una vegetazione arborea discretamente fitta. A monte della S.P. corre, ad essa parallelo, un sentiero, più o meno in corrispondenza di un cambio di pendenza che determina la presenza di terreni a bassa acclività verso monte. Si tratta di terreni terrazzati con vecchi muri in pietrame a secco, buona parte dei quali appare ammalorata o lesionata più o meno gravemente (crolli, spancamenti).</p> <p>La pericolosità è connessa alla possibilità di caduta sia di porzioni dei vecchi muri in pietrame o del terreno da essi contenuto, sia di parte del materiale morenico sovrastante il substrato roccioso, con diretto coinvolgimento della S.P.</p>

<p>Fronte roccioso con copertura morenica vegetata, ripreso dalla S.P. 63.</p>	<p>Copertura morenica colonizzata da ceppaie di castagno.</p>

CLASSIFICA DISSESTO	Fq - LT	TIPOLOGIA INTERVENTO	VG_S
DESCRIZIONE INTERVENTO			
<p>Si propone la realizzazione delle seguenti opere:</p> <ul style="list-style-type: none"> - opera di consolidamento e messa in sicurezza del versante di tipo attivo (rete metallica rinforzata con funi) e taglio selettivo di essenze arboree instabili (superficie stimata 100 m²); - rifacimento dei muri in pietrame a secco a monte della strada comunale (lunghezza tratta 10-20 m).

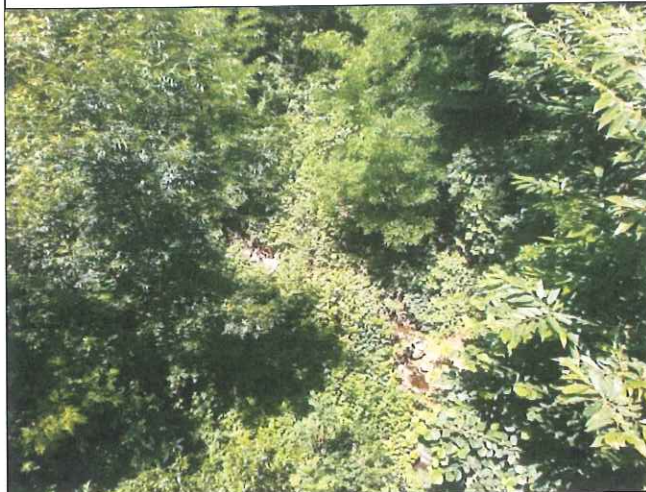
SCHEDA DISSESTO		COMUNE	COD. COMUNE
OG_06		Oggebbio	103049
BACINO		LOCALITA'	
Rio Ballone		Travallino - Spasolo	
DESCRIZIONE DISSESTO			
<p>Una folta vegetazione arbustiva infestante ed arborea ha colonizzato l'alveo e le scarpate del Rio Ballone, in particolare in due zone: quella del doppio attraversamento lungo la strada che dalla fraz. Gonte conduce alla fraz. Piazza, nei pressi del cimitero, con possibili scivolamenti e scalzamenti delle coperture detritiche, e quella che va dall'attraversamento di Via La Rustica (la via per Pieggi) e la S.S. 34.</p> <p>Nella prima delle due tratte l'alveo si presenta ampio e profondo (>12 m), con accumuli detritici in alveo, colonizzati da vegetazione arbustiva ed arborea.</p> <p>Nella seconda tratta, l'alveo è dapprima molto profondo formando una "forra", con vegetazione arborea ed arbustiva radicata prevalentemente sulle ripide pareti laterali formanti le sponde, mentre nella parte bassa, dove l'alveo compie una doppia curva, il canale attivo è compreso tra muri in sasso e nell'alveo tende ad accumularsi detrito, colonizzato da vegetazione arborea ed arbustiva.</p>

Tratta superiore.
Alveo fittamente colonizzato dalla vegetazione.

CLASSIFICA DISSESTO	AV - AL	TIPOLOGIA INTERVENTO	MA_S - MA_M
DESCRIZIONE INTERVENTO			
<p>La proposta di intervento comprende:</p> <ul style="list-style-type: none"> - la pulizia dell'alveo, nella tratta compresa tra i due attraversamenti consecutivi lungo la strada che dalla fraz. Gonte conduce alle fraz. Piazza e Quarcino; la pulizia riguarderà sia la vegetazione presente e/o radicata in alveo e sulle sponde, sia eventuale materiale detritico presente in sovralluvionamento. La pulizia va estesa, per qualche decina di metri, anche alla tratta che si sviluppa a monte dell'attraversamento superiore e per una decina di metri a valle di quello inferiore (superficie stimata 2.000 m²); - la pulizia dell'alveo, nella tratta compresa tra Via La Rustica e lo sbocco a lago; la pulizia riguarderà sia la vegetazione presente e/o radicata in alveo e sulle sponde, sia eventuale materiale detritico presente in sovralluvionamento (2.000 m²).

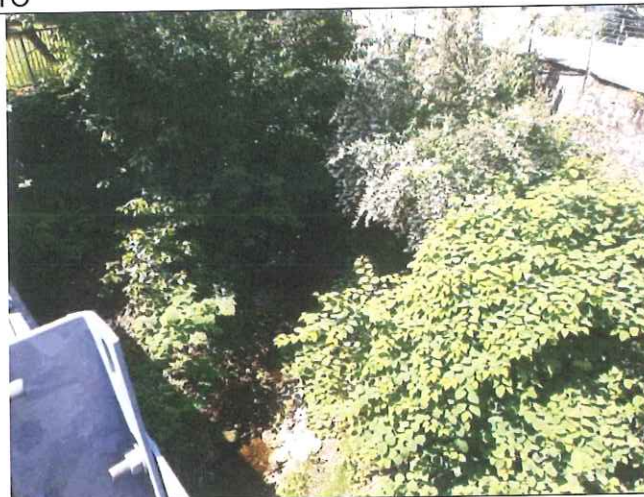
Tratta inferiore, vista dalla S.S. 34. Anche in questo settore
la vegetazione ha invaso l'alveo attivo.

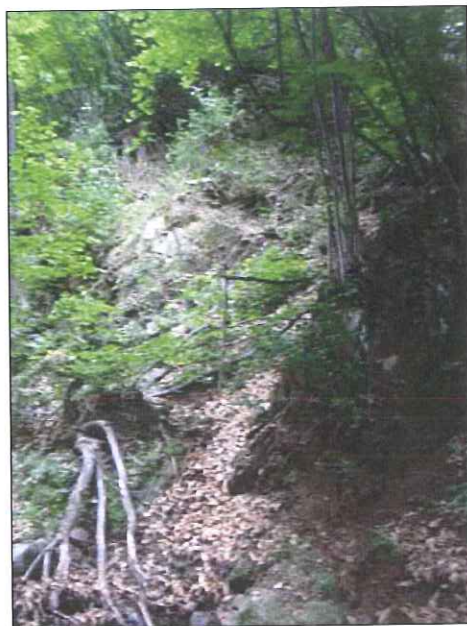
Particolare della frana a monte del salto in roccia

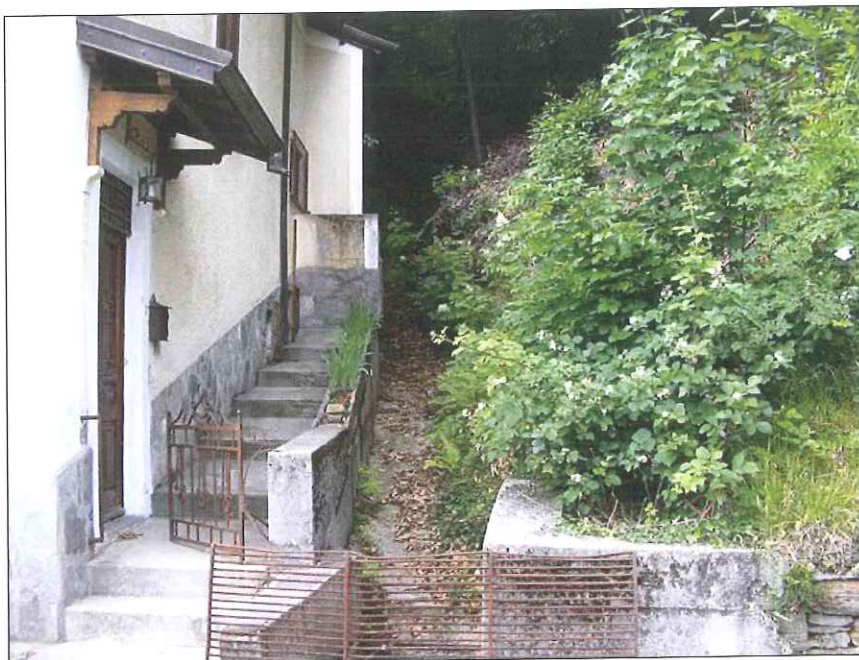
<input type="checkbox"/> scivolamento	<input type="checkbox"/>	<input type="checkbox"/>	<input type="checkbox"/> valanghe	<input type="checkbox"/>	<input type="checkbox"/>	<input type="checkbox"/>
<input type="checkbox"/> colamenti lenti	<input type="checkbox"/>	<input type="checkbox"/>	<input type="checkbox"/> altro	<input type="checkbox"/>	<input type="checkbox"/>	<input type="checkbox"/>
<input type="checkbox"/> colamenti veloci	<input type="checkbox"/>	<input type="checkbox"/>	* Ee = molto elevata Eb = elevata El = medio-moderata			
<input type="checkbox"/> altro	<input type="checkbox"/>	<input type="checkbox"/>				
DESCRIZIONE DISSESTO						
<p>L'alveo del Rio Cios a monte dell'abitato di Trarego presenta tracce di erosione laterale e un'elevata quantità di materiale anche grossolano in alveo.</p> <p>Gli attraversamenti posti lungo il tratto del Rio che attraversa l'abitato di Trarego presentano sezioni di deflusso che appaiono appena sufficienti allo smaltimento delle portate liquide, in caso di possibili piene caratterizzate da abbondante trasporto solido (favorite anche dall'abbondanza di materiale litoide e vegetale presente lungo l'alveo montano) potrebbero verificarsi ostruzioni degli attraversamenti con ipotetica fuoriuscita di acqua e detriti nelle aree limitrofe provocando danni alla viabilità esistente e agli edifici più prossimi a tali aree (ad esempio l'edificio posto in sponda destra a monte dell'attraversamento della SP46).</p>

Vista dalla SP dell'edificio posto in sponda destra del rio

<input type="checkbox"/>	argine		<input type="checkbox"/> riprofilatura versante
<input type="checkbox"/>	difesa spondale		<input type="checkbox"/> manutenzione opere esistenti
<input type="checkbox"/>	scolmatore e canale di gronda		<input type="checkbox"/> opere di sostegno e/o consolidamento sup.
<input type="checkbox"/>	canalizzazione		<input type="checkbox"/> opere profonde (pali, micropali)
<input type="checkbox"/>	regimazione acque		<input type="checkbox"/> drenaggi/trincee
<input checked="" type="checkbox"/>	rimozione materiale e pulizia alveo (MA_R)		<input type="checkbox"/> altro vegetazione
<input type="checkbox"/>	risagomatura alveo		<input type="checkbox"/> altro
DESCRIZIONE INTERVENTI			QUANTITA'
Realizzazione, prima dell'edificio presente in sponda destra a monte dell'attraversamento della SP46, di una briglia di trattenuta in pietrame per contenere il trasporto solido del corso d'acqua con formazione di un limitato bacino di accumulo			10 mc

Pulizia e taglio vegetazionale nell'alveo e lungo le fasce spondali nel tratto compreso tra l'attraversamento della SP46 fino al termine dell'abitato di Trarego			2500 mq
Importo di spesa previsto: € 15.000,00			
PRIORITA' <input checked="" type="checkbox"/> Urgente <input type="checkbox"/> Media <input type="checkbox"/> Differibile

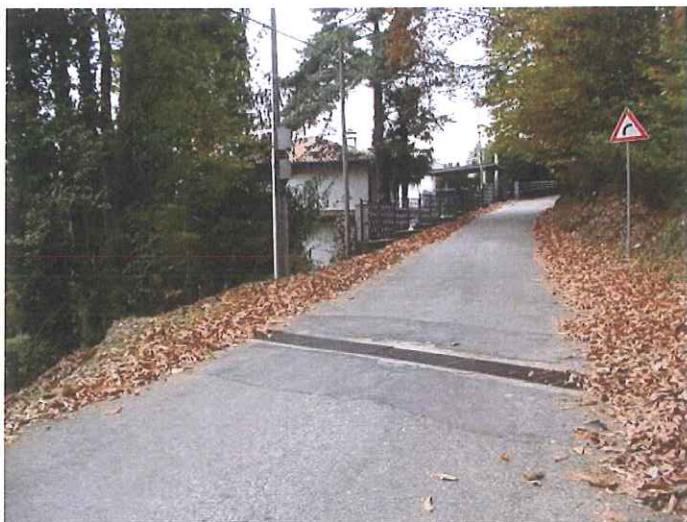
Settore della strada di Villaggio Monte Lago Alto in cui gli eventuali deflussi meteorici che defluiscono lungo il piano viario tendono a gettarsi nel versante sottostante.

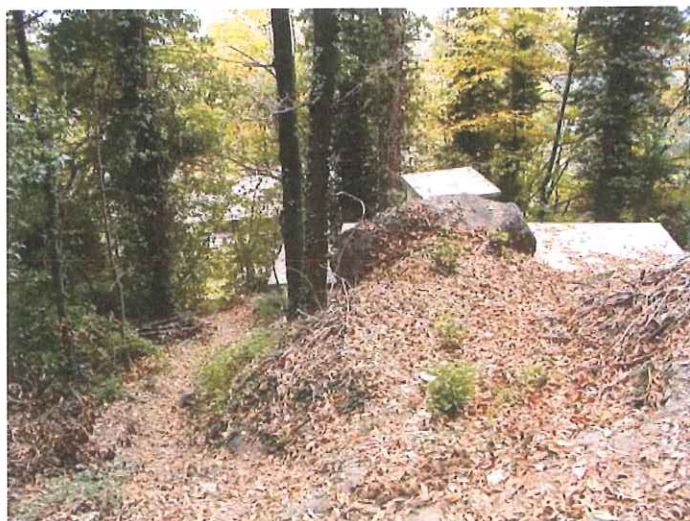
Veduta verso valle dal punto della strada ripreso nella foto a lato. A destra si intravede la sagoma di un serbatoio dell'acquedotto comunale, mentre fra le piante, sullo sfondo, si intravede uno degli edifici potenzialmente interessati dai deflussi di acqua meteorica.

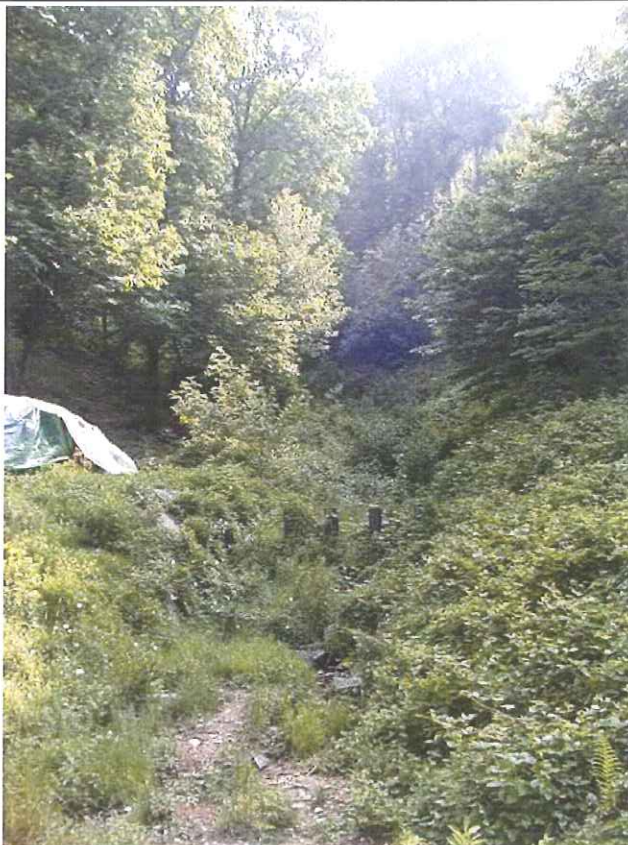
Alveo del Rio Piaggio che necessita di manutenzione (rimozione materiale detritico e vegetale radicato o trasportato). Nella vegetazione si intravede una briglia filtrante a pettine.

<input type="checkbox"/>	difesa spondale	<input type="checkbox"/>	manutenzione opere esistenti
<input type="checkbox"/>	scolmatore e canale di gronda	<input type="checkbox"/>	opere di sostegno e/o consolidamento sup.
<input type="checkbox"/>	canalizzazione	<input type="checkbox"/>	opere profonde (pali, micropali)
<input type="checkbox"/>	regimazione acque	<input type="checkbox"/>	drenaggi/trincee
<input checked="" type="checkbox"/>	rimozione materiale e pulizia alveo (MA_R)	<input type="checkbox"/>	altro vegetazione
<input type="checkbox"/>	risagomatura alveo	<input type="checkbox"/>	altro
DESCRIZIONE INTERVENTI			QUANTITA'
Pulizia alveo da vegetazione erbacea ed arbustiva infestante e rimozione materiale detritico e vegetale.			2.000 mq
Importo di spesa previsto € 8.000,00			
PRIORITA'			
<input type="checkbox"/> Urgente <input type="checkbox"/> Media <input checked="" type="checkbox"/> Differibile

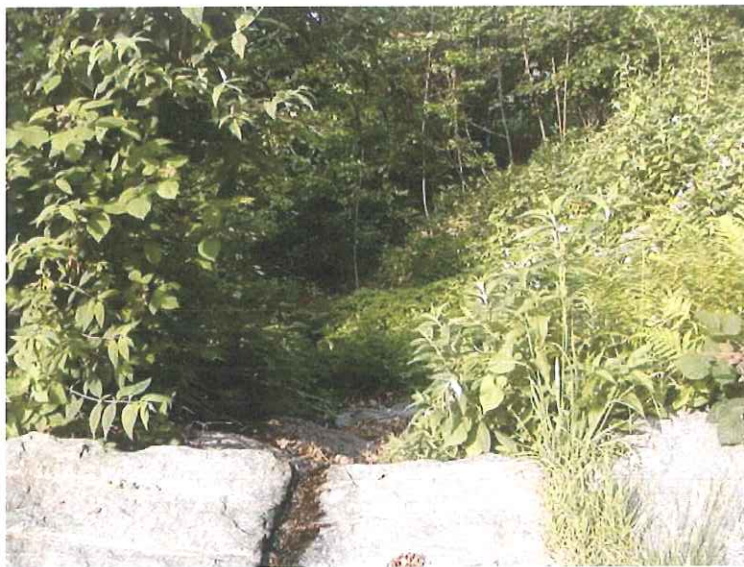
Tratta dell'impluvio immediatamente a valle dell'attraversamento della strada sterrata, in parte lastricata in massi. Anche questa tratta necessita di manutenzione e pulizia da detrito e vegetazione.
