## Comunità Montana delle Valli dell'Ossola

Piano quinquennale di manutenzione ordinaria del territorio montano (Piano Manutenzione ATO, L.R. 20 gennaio 1997, n.13)

Schede dei dissesti e degli interventi di sistemazione idrogeologica e manutenzione montana

104

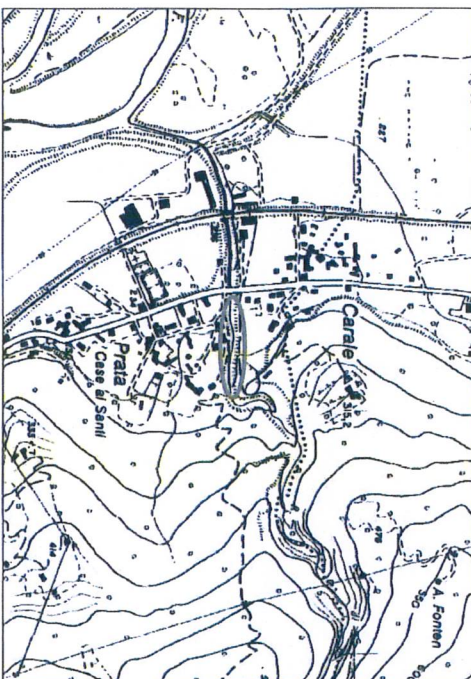
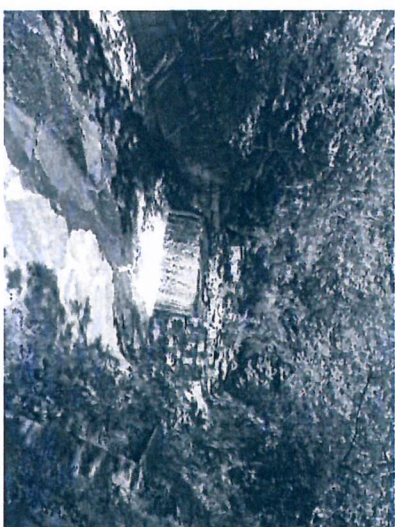
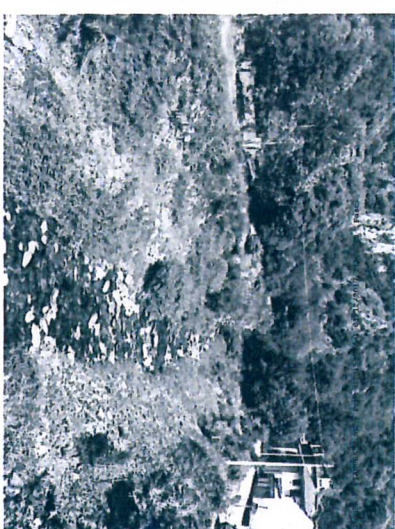
ESD 00000000 1004

Alveo in conoide del Rio di Prata.  
Il Rio di Prata è caratterizzato da un esteso edificio conoidale sul quale è distribuito l'abitato omonimo. Il relativo bacino montano risulta tuttora soggetto a dissesti gravitativi lungo le fasce spondali e a conseguente innesco di piene torrentizie ad elevato trasporto solido; a difesa dell'abitato di Prata sono state realizzate nel tempo una serie di soglie di salto in zona di apice di conoide, associate a difese spondali e pavimentazione d'alveo del tratto immediatamente a valle; per il resto, il canale in conoide è solo a tratti regimato con difese spondali discontinue di varia fattura (muri in pietra, ecc.). Diffusa presenza di vegetazione infestante lungo il medesimo canale di scarico.

ES Erosione spondale e di fondo  
AL Alveo sovralluvionato o soggetto a trasporto solido in percentuale elevata

Al fine di garantirne la funzionalità, e la conseguente riduzione del rischio per la Frazione di Prata, si rende necessaria la manutenzione delle opere di regimazione esistenti in zona di apice di conoide, con periodica asportazione del materiale detritico accumulatosi durante gli episodi di piena, oltre che la costante pulizia vegetazionale lungo l'intero alveo in conoide, per il quale si propone anche la regimazione mediante realizzazione di adeguate difese spondali fino al ponte della strada provinciale.

MA\_R - MO\_A Manutenzione alveo e opere  
AG\_L Opere idrauliche classiche
