FONDI ATO

RELAZIONE PROGRAMMA INTERVENTI 2018

Crodo 26/9/2017

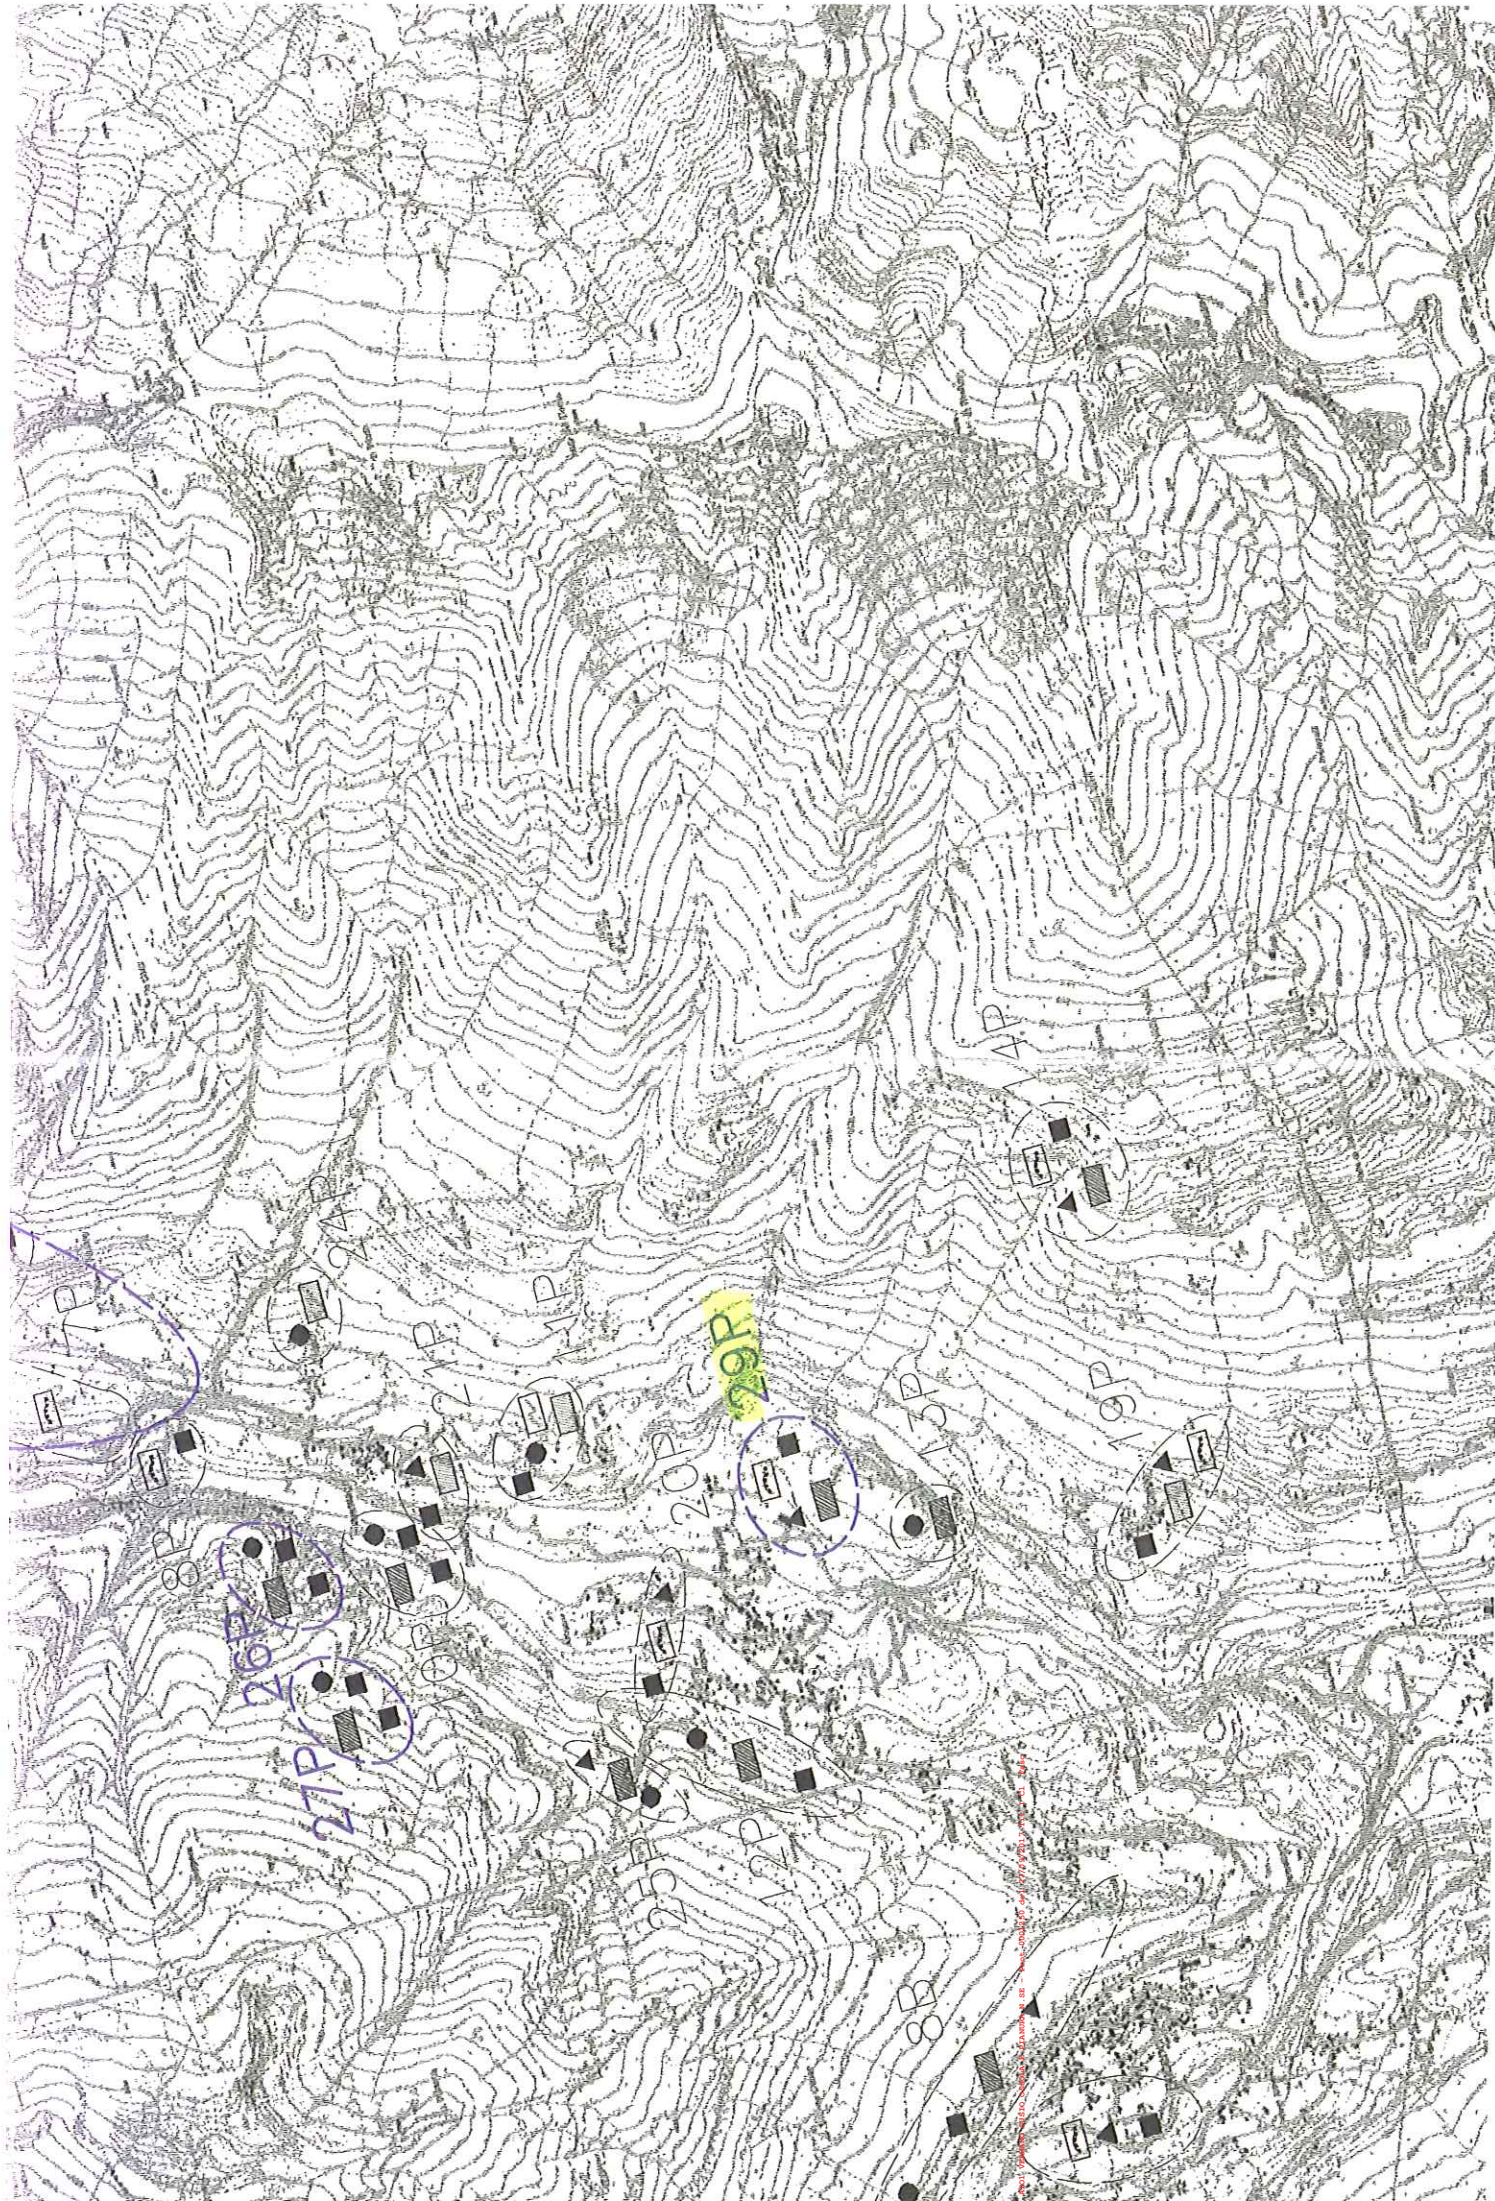
TABELLA INTERVENTO			
CAMPO		DESCRIZIONE	
1	N° ID	29.P	
2	N° COMUNE (C. ISTAT)	103056	
3	COMUNE	PREMIA	
4	BACINO	TOCE	
5	RIO/LOCALITA'	Loc. LA MOTTA	
6	COD. DISSESTO_1	LT	
7	COD. DISSESTO_2	ES	
8	COD. INTERVENTO_1	AN L	
9	COD. INTERVENTO_2	MA M	
10	TIPOLOGIA INTERVENTO (Tab. A)	Interventi mediante opere di versante con ing. naturalistica per stabilizzazione del versante	
11	PRIORITÀ	1	
12	Descrizione del dissesto o fenomeno di squilibrio/rischio	Il tratto terminale dell'impiuvio, è caratterizzato da sponde in detrito alluvionale, risulta pertanto soggetta a fenomeni erosivi e trasporto di materiale in alveo.	
13	IMPORTO LAVORI	€ 100.000,00	
14	FINANZIAMENTO "ATO"	S int. finanz. fondi ATO <input checked="" type="checkbox"/> int. finaz. LR 16/99 Art.37 /altro	
15	NOTE		
16	PROG. PRELIMINARE	S Pr. prel. già predispos.	<input checked="" type="checkbox"/> Pr. prel. da predispos.
17	PROG. DEFINITIVO	S Pr. def. già predispos.	<input type="checkbox"/> Pr. def. da predispos.

18	PROG. ESECUTIVO	S Pr. esec. già predispos.	<input type="checkbox"/> Pr. esec. da predispos.
19	LAVORI IN CORSO	S lavori in esec.	<input type="checkbox"/> lavori non ancora iniz.
20	LAVORI CONCLUSI	S lavori conclusi	<input type="checkbox"/> lavori in corso
21	FINE LAVORI		
22	DATA COMPILAZIONE	29/05/2015
