UNIONE MONTANA CUSIO MOTTARONE

NEW05 – OMEGNA

INTERVENTI DI TAGLIO VEGETAZIONE E
DISALVEO RIO SANTA RITA ORATORIO

SCHEDA INTERVENTO N.	OM05 – OMEGNA
OGGETTO INTERVENTO	INTERVENTI DI PULIZIA VEGETAZIONE, DISALVEO E REGIMAZIONE ACQUE IMPLUVI DIVERSI IN LOC. CRUSINALLO

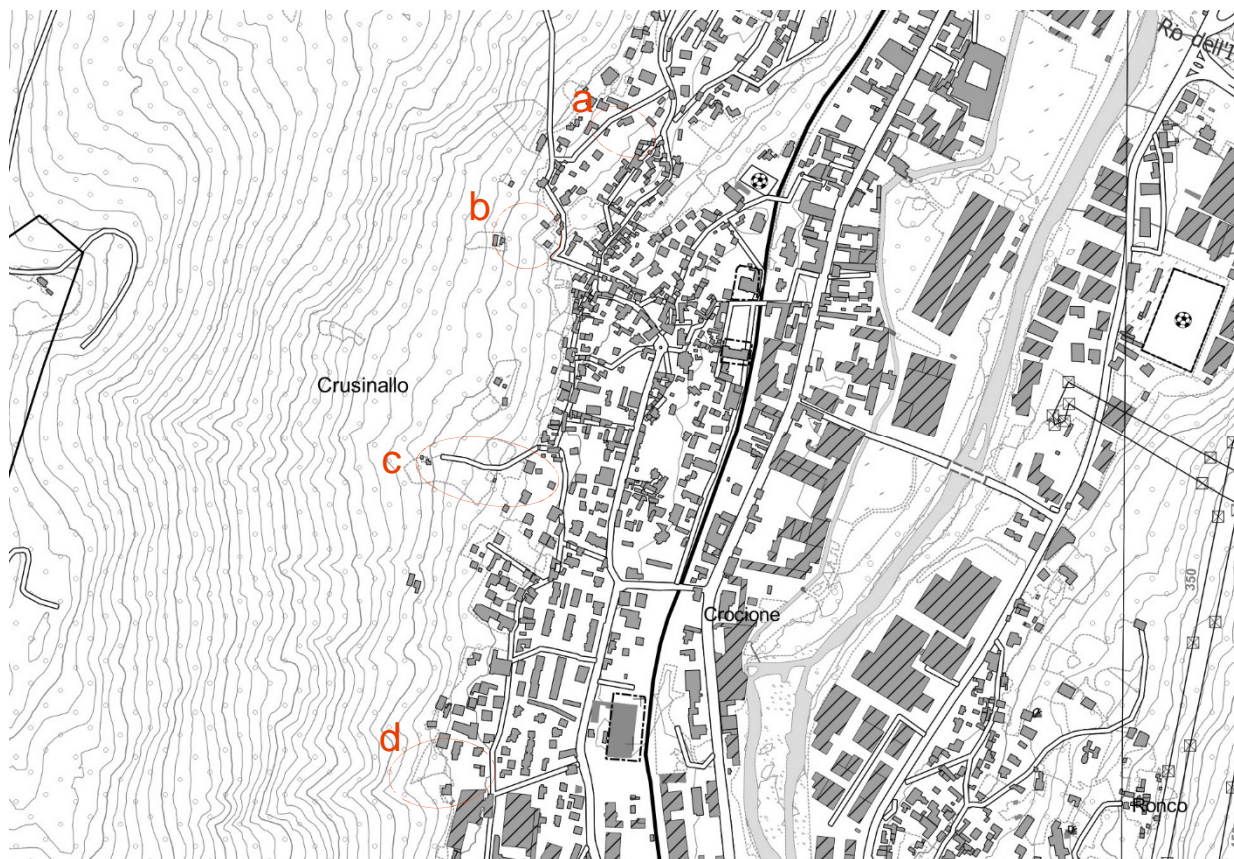
Il settore in esame, comprende un'ampia fascia di territorio, posta immediatamente a monte del nucleo urbanizzato di Crusinallo, allungata in direzione Nord-Sud, fino alla periferia artigianale di Omegna (loc. Stamperia); detto settore, è posto alla base del versante montuoso acclive digradante verso Est, dalla cresta che forma lo spartiacque con la Valle Strona ed è geologicamente impostato sul substrato roccioso costituito da Cenerigneiss e metagraniti, localmente affioranti, molto spesso ricoperti da coltri di depositi detriticocolluviali di versante, di spessore variabile.

Il versante boscato è interessato dalla presenza di taluni impluvi (blande incisioni scarsamente affermate lungo il pendio), lungo cui defluiscono modesti corsi d'acqua (nessuno dei quali demaniale) che, una volta arrivati al centro abitato, vengono smaltiti mediante tratte intubate; da Nord a Sud, sono state esaminate le seguenti situazioni:

Riale a: modesto rio che a monte della via privata Chioselli scorre in un alveo poco inciso, infestato da vegetazione arbustiva, prima di percorrere poche decine di metri in una tratta intubata sotto la strada asfaltata (tubo metallico Ø 400 mm con griglia all'imbocco); l'invito per la tratta intubata è costituito da un basso cordolo in cls. A valle della via priv. Chioselli l'alveo torna a cielo aperto ed è delimitato da muri in

<p>pietrame a secco di altezza variabile (1.5 – 2.0 m, di altezza maggiore in dx idrografica). In alveo (largo 1.0 – 1.5 m) si rileva la presenza di depositi detritici, vegetali e rifiuti. Pochi metri a monte dell’inizio della tratta coperta (scatolare sotto edificio d’abitazione e poi sotto via S. Fermo/via Malnaggio) un affioramento roccioso forma un ripido salto di altezza 1.2 m.</p> <p><u>Riale b:</u> modesto corso d’acqua con substrato roccioso affiorante e subaffiorante a fondo alveo; in corrispondenza di un vecchio fabbricato rurale, posto al termine di una strada asfaltata, il corso d’acqua viene intubato al di sotto del sedime viario mediante un tubo in cls con imbocco sottodimensionato (rischio di esondazione lungo la sede stradale); a valle di Via S. Fermo, la tratta coperta presenta sezione adeguata.</p> <p><u>Riale c:</u> corso d’acqua “principale” del settore in esame, con impluvio affermato principalmente nella coltre detritica; nel settore a monte dell’abitato, una tratta di tale corso d’acqua è stata interamente artificializzata, con creazione di una serie di piccole briglie/soglie, a formare una serie di salti morfologici, racchiusi tra muri di sponda in c.a. (presenza di due attraversamenti pedonali); a valle, è presente una breve tratta priva di opere di regimazione o di difesa lungo la sponda sinistra, quindi, c’è una sorta di “cunettone”, con fondo alveo in ciottoli cementati e lungo le sponde, i muri perimetrali delle proprietà private (sp. sinistra: muro in pietrame; sp. destra: muro in c.a.); segue una tratta intubata sotto via Laghetto.</p> <p><u>Riale d:</u> modesta linea di drenaggio che, all’altezza dei primi edifici, viene totalmente artificializzata (stretto cunettone compreso tra varie proprietà private), prima di venire intubata sotto una strada asfaltata (traversa di via Laghetto).</p>

CLASSIFICA DISSESTO	AL – AV	TIPOLOGIA INTERVENTO	MA_R –MA_S – AG_L
DESCRIZIONE INTERVENTO			
<p>Per ridurre il grado di rischio lungo i corsi d’acqua esaminati, sarà opportuno realizzare i seguenti interventi (per ogni corso d’acqua, descritti da monte a valle).</p> <p><u>Riale a:</u></p> <ul style="list-style-type: none">- a monte di Via priv. Chioselli: taglio vegetazionale lungo la linea d’impluvio (30 m²), svuotamento e pulizia vasca che precede la tratta intubata e la cunetta a lato strada.- a monte di Via S. Fermo: asportazione rifiuti, vegetazione e detriti in alveo (30 m²). <p><u>Riale b:</u></p> <ul style="list-style-type: none">- all’imbocco della tratta intubata ed a lato del fabbricato rurale: realizzazione di una vasca di sedimentazione, larga 2.0x2.0 m e profonda 1.5 m, protetta da barriere metalliche;- sostituzione della tubazione esistente sottodimensionata, con una tratta canalizzata coperta, larga 0.80 m ed alta 0.50 m, lunga circa 60-65 m, fino a Via S. Fermo. <p><u>Riale c:</u></p> <ul style="list-style-type: none">- manutenzione e pulizia delle opere esistenti (soglie) per una tratta di circa 100 m; verifica dei due attraversamenti pedonali ed eventuale adeguamento / rimozione;- a prolungamento del muro esistente e fino a congiungersi con il muro presente più a valle, realizzazione di un’opera di difesa lungo la sponda sinistra (lung. circa 30 m); realizzazione di una vasca di sedimentazione, larga 2.0x3.0 m e profonda 1.0 m. <p><u>Riale d:</u></p> <ul style="list-style-type: none">- all’imbocco della tratta intubata (sfruttando una porzione della vicina area privata di parcheggio e manovra), realizzazione di una vasca di calma e sedimentazione, larga 4.0x1.5 m e profonda 1.5 m., opportunamente protetta con barriere metalliche.

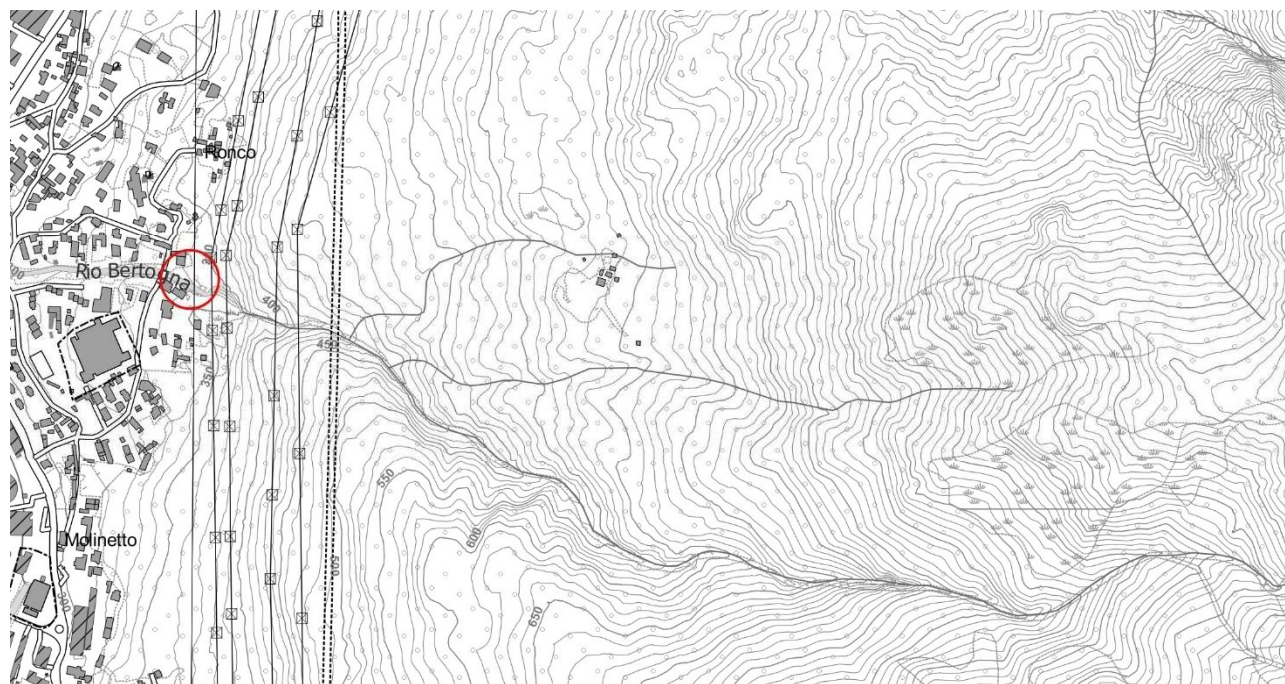
L'asta torrentizia del Rio Bertogna si divide in due tratte caratteristiche:

Nel corso dell'evento alluvionale del luglio 1996, per la mobilitazione di un grosso quantitativo di materiale detritico nella parte alta del bacino, si creò un fenomeno di debris flow, con esondazione in apice di conoide, che causò danni notevoli ad edifici, viabilità ed infrastrutture.

Allo stato attuale, le opere si trovano in buono stato di conservazione; sono presenti solo modesti depositi di materiale nella zona della varice retrostante la briglia, che a monte risulta delimitata da una balza rocciosa, con uno sperone che devia lateralmente le portate del corso d'acqua (originando anche una sorta di effetto "trampolino"; lungo entrambe le sponde del corso d'acqua, in tutta l'asta in conoide, è presente della vegetazione infestante arbustiva, anche abbondante, mentre lungo la tratta montana, tende ancora ad accumularsi detrito lapideo e vegetale.

CLASSIFICA DISSESTO	AL - AV	TIPOLOGIA INTERVENTO	MA_M- MA_S
DESCRIZIONE INTERVENTO			
<p>Allo stato attuale, si deve prevedere:</p> <ul style="list-style-type: none">- la pulizia e rimozione del novellame arboreo che ha colonizzato il materiale detritico, nella vasca d'accumulo a monte della briglia filtrante, occupa una superficie di circa 2.500 m²;- la pulizia lungo tutta l'asta di conoide, lunga circa 350 m, asportando la vegetazione infestante arbustiva radicata lungo le sponde (superficie stimata: 1.500 m²), estirpando le radici; <p>In ogni caso, gli interventi da mettere in atto devono essere mirati al costante controllo ed alla garanzia della perfetta efficienza delle opere esistenti, effettuando regolari interventi di manutenzione delle stesse (con eventuale asportazione di depositi detritici retrostanti la briglia) e garantendo anche in futuro una costante pulizia dell'alveo da vegetazione infestante.</p> <p>Sarebbe inoltre opportuno effettuare un sopralluogo dell'asta montana, per valutare l'assetto idrogeologico dell'intero bacino di alimentazione, verificando lo stato di fatto lungo il corso d'acqua, individuando i settori in cui tende ad accumularsi l'eventuale materiale detritico, e monitorando lo stato dei dissesti gravitativi nel bacino imbrifero, così da poter valutare la necessità di nuovi interventi di sistemazione idrogeologica.</p>

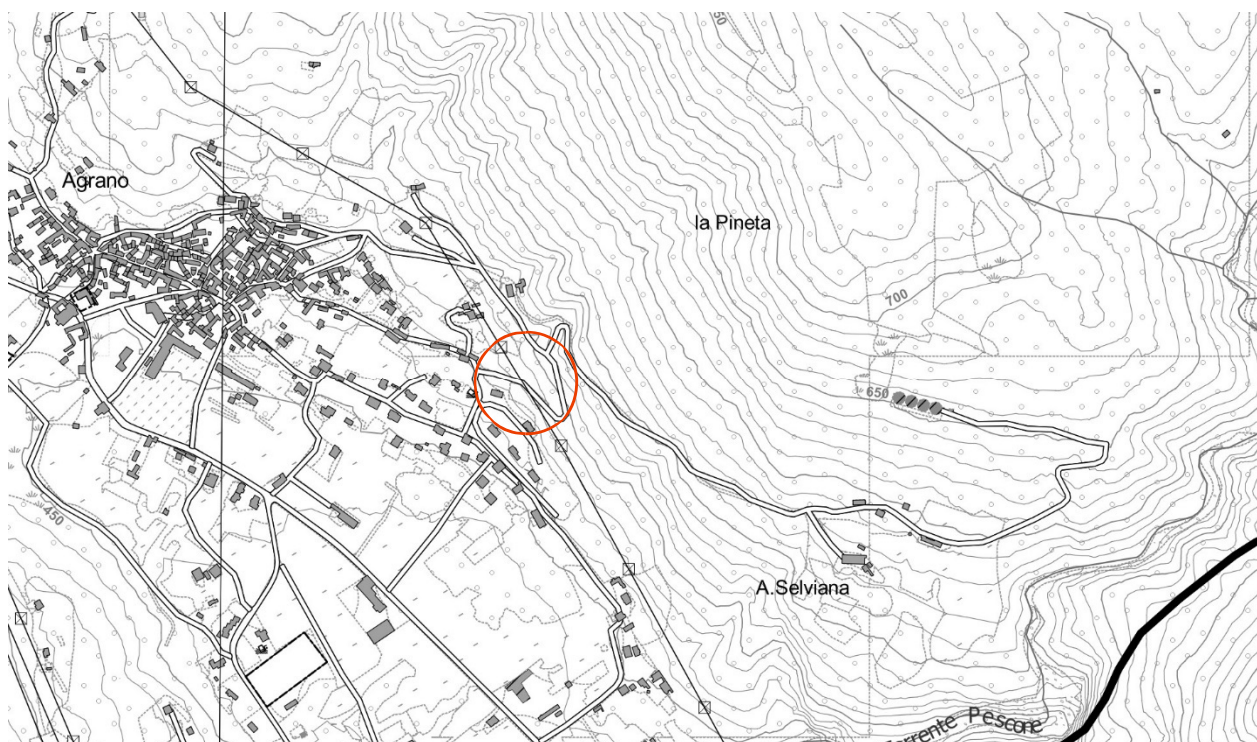
Lungo il versante montuoso, degradante dalla cima del Mottarone, che delimita ad Est il bacino lacustre del L. d'Orta, immediatamente a monte della spianata morfologica dove sorge l'abitato di Agrano, si sviluppa la strada asfaltata che porta all'Alpe Selviana, lungo un settore di versante boscato, con substrato roccioso subaffiorante, ricoperto da una coltre di depositi di versante detritico-glaciali.

Dalla località Canelio, si sviluppa una breve tratta di pista sterrata (con un tornante), che si collega alla suddetta strada per l'Alpe Selviana; lungo la parte alta della pista, l'intaglio stradale è impostato nel substrato roccioso fratturato superficialmente, localmente caratterizzato da fenomeni di erosione e piccoli crolli, come rilevato nel 2007; allo stato attuale la crescita della vegetazione arbustiva infestante ha obliterato in gran parte questi fenomeni.

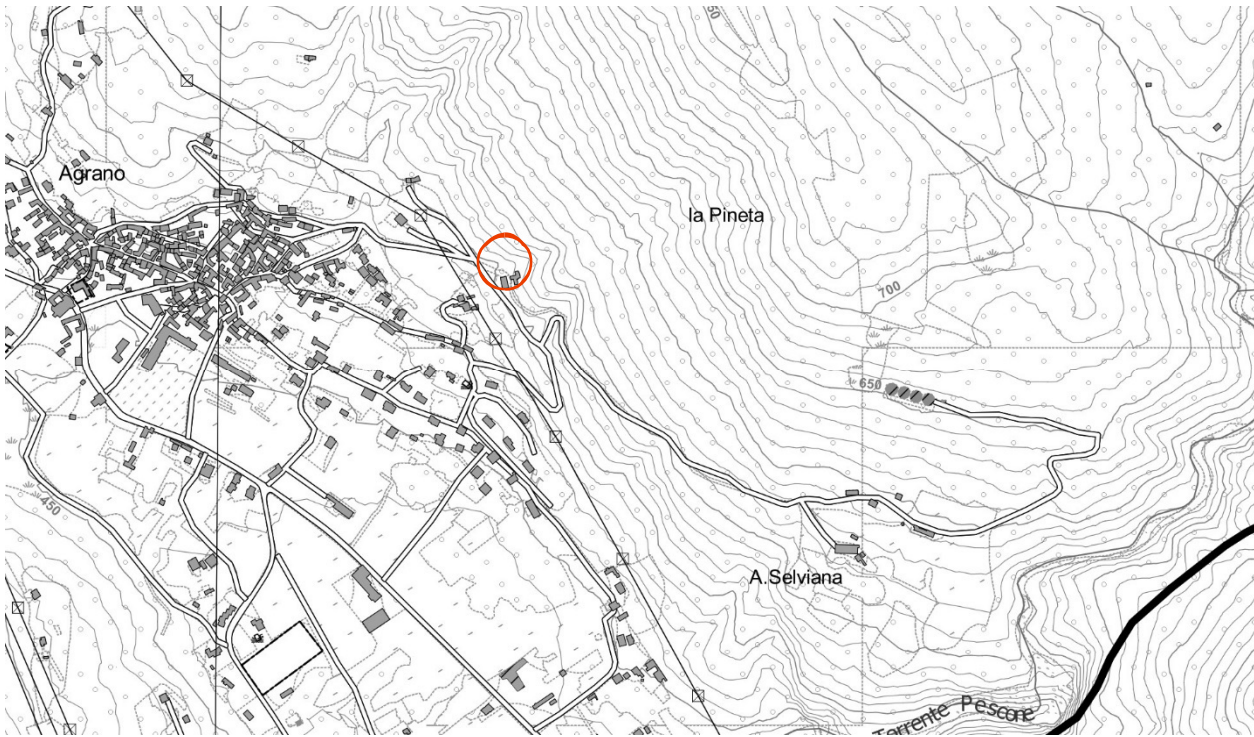
BDTRE 2015 Sez. n. 073140 - E _{UTMWGS84} = 455000; N _{UTMWGS84} = 5077099			
SCHEDA DISSESTO	COMUNE	COD. COMUNE	
N° OM_10	Omegna	103050	
BACINO		LOCALITA'	
Rio senza nome		Agrano	
DESCRIZIONE DISSESTO			
<p>Dalla spianata morfologica dove sorge l'abitato di Agrano, si sviluppa la strada asfaltata che porta all'Alpe Selviana, lungo un settore di versante boscato, con substrato roccioso subaffiorante, ricoperto da una coltre di depositi di versante detritico-glaciali.</p> <p>Lungo le prime rampe della salita la strada asfaltata, in corrispondenza di una curva a destra, attraversa la tratta intubata di un rio senza nome.</p> <p>Immediatamente a monte della strada, in adiacenza ad essa, è stata realizzata una briglia filtrante. La briglia si presenta in buono stato di manutenzione, ma ingombra di vegetazione arbustiva infestante, che impedisce un'adeguata ricognizione.</p> <p>A valle della briglia i deflussi del corso d'acqua avvengono in una canalizzazione coperta, dapprima sotto la strada e quindi sotto un'area verde privata recintata.</p>

CLASSIFICA DISSESTO	AL - AV	TIPOLOGIA INTERVENTO	MO_A
DESCRIZIONE INTERVENTO			
<p>Si ritiene necessario provvedere alla manutenzione della briglia, sia con il taglio e la rimozione della vegetazione arbustiva infestante, che con lo svuotamento/ del materiale detritico nella vasca di accumulo (attualmente valutato in circa 10 – 15 m³).</p>			
PRIORITA'	alta 1	IMPORTO € 8.000,00	
TEMPI DI REALIZZAZIONE			
Progettazione definitiva esecutiva		Aprile 2018

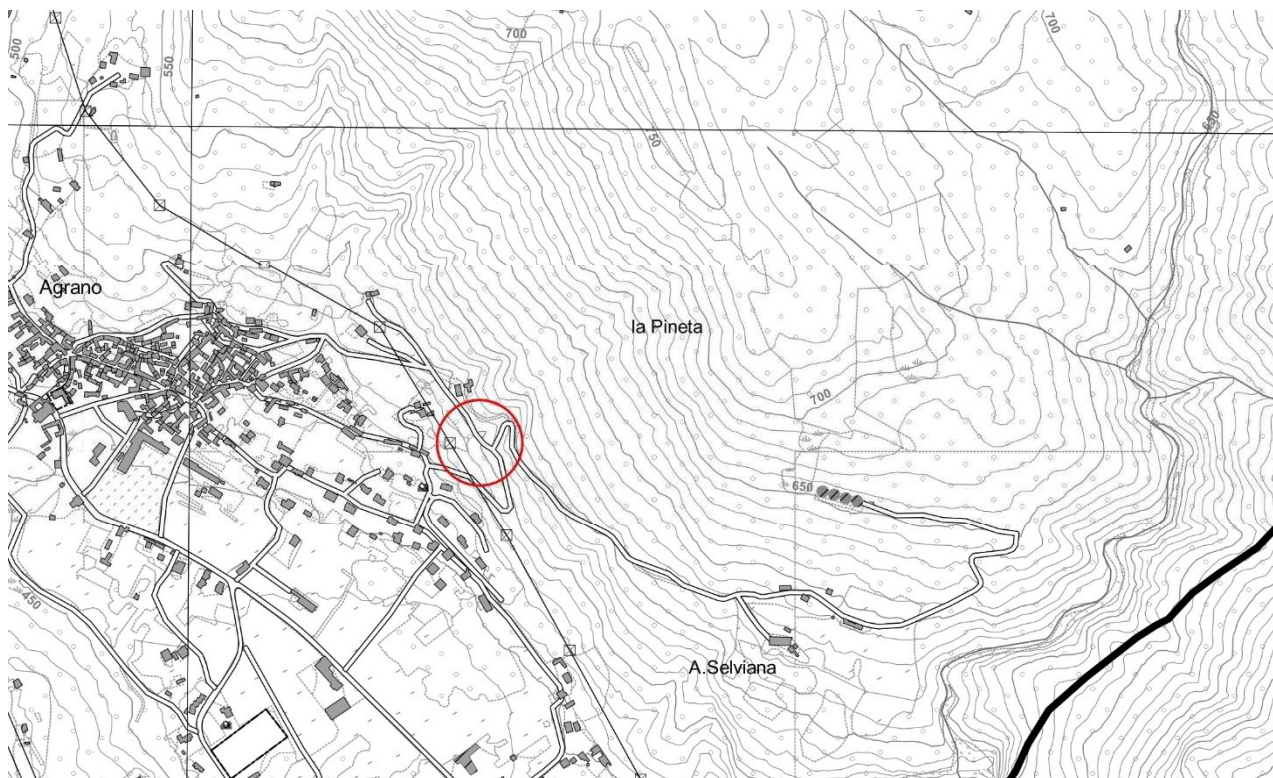
Lungo il versante montuoso, degradante dalla cima del Mottarone, che delimita ad Est il bacino lacustre del L. d'Orta, immediatamente a monte della spianata morfologica dove sorge l'abitato di Agrano, si sviluppa la strada asfaltata che porta all'Alpe Selviana, lungo un settore di versante boscato, con substrato roccioso subaffiorante, ricoperto da una coltre di depositi di versante detritico-glaciali.

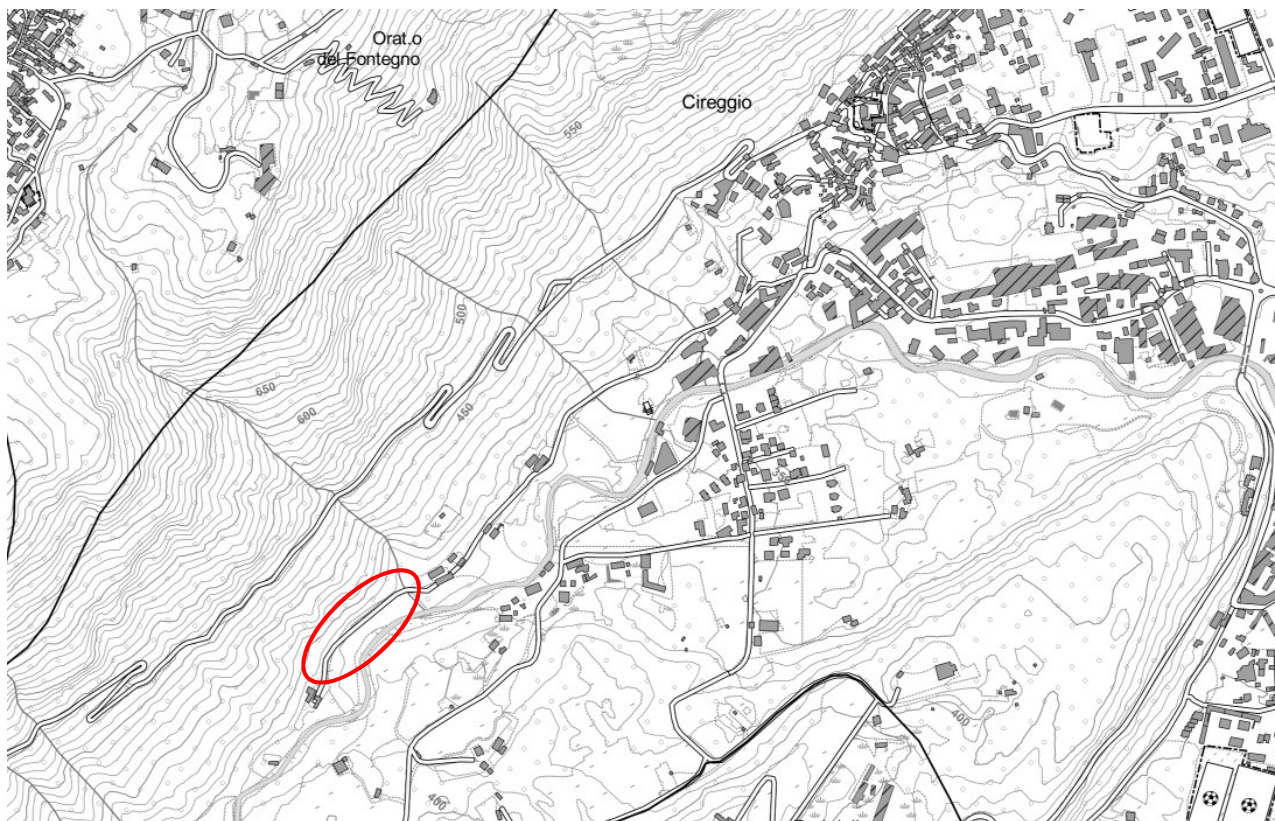
Alla base del versante montuoso acclive, degradante dall'abitato di Quarna Sotto, lungo la falda di materiali detritici che funge da raccordo con i sottostanti depositi alluvionali del T. Fiumetta, si sviluppa il tracciato di Via Flogno.

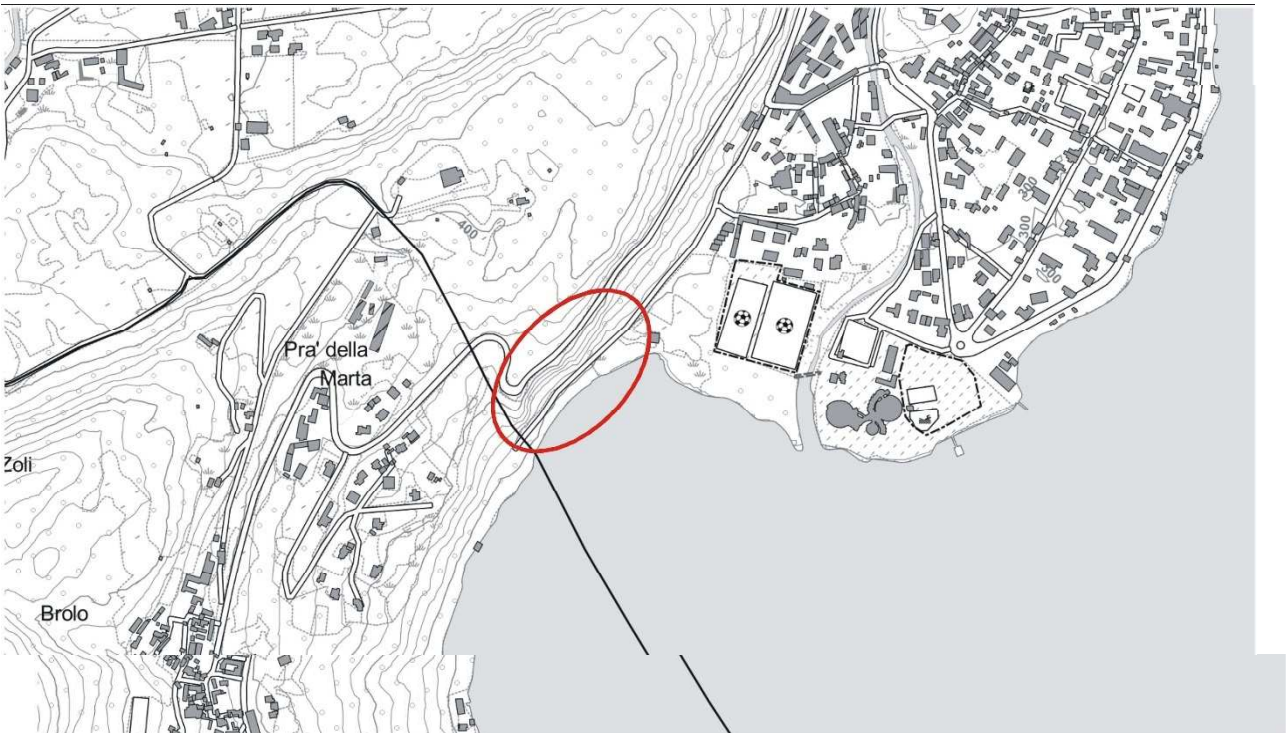
BDTRE 2015 Sez. n. 073090E _{UTMWGS84} = 452812; N _{UTMWGS84} = 5079016			
SCHEDA DISSESTO	COMUNE	COD. COMUNE	
N° OM_17	Omegna	103050	
BACINO		LOCALITA'	
Lago d'Orta		Omegna – Via Erbera	
DESCRIZIONE DISSESTO			
<p>L'area in esame si situa in corrispondenza delle ripide pareti rocciose affioranti immediatamente nei pressi del Lago d'Orta, tra Bagnella e Brolo; l'ambito geologico è rappresentato dagli gneiss appartenenti all'Unità Strona-Ceneri (Serie dei Laghi).</p> <p>Il versante è percorso al piede da Via Erbera che si sviluppa in piano nella fascia di terreno compresa tra la scarpata e il lago.</p> <p>Il dissesto consiste nel crollo di elementi rocciosi dalla parete che ha portato alla chiusura, a veicoli e pedoni, della strada; uno dei blocchi lapidei caduti è visibile sul sedime.</p> <p>Per buona parte del tracciato la strada è delimitata verso monte da un muro/scogliera e a tergo di tale manufatto la folta vegetazione arborea e, soprattutto, arbustiva, nasconde il fronte roccioso. Nella tratta finale, verso Sud, della strada, quest'ultima è delimitata dal piede della scarpata verticale.</p> <p>Osservando il fronte roccioso, alto alcune decine di metri, si rilevano porzioni dell'ammasso roccioso potenzialmente instabili e che quindi necessitano di un consolidamento.</p>

CLASSIFICA DISSESTO	Fa	TIPOLOGIA INTERVENTO	VG_S
DESCRIZIONE INTERVENTO			
<p>La proposta di intervento per la messa in sicurezza del tracciato stradale consiste nelle seguenti opere:</p> <ul style="list-style-type: none"> - ispezione e disgaggio della parete rocciosa (1500 m²); - chiodature con barre d'acciaio (lunghezza 3,0 m); - posa di pannelli di rete in fune d'acciaio. <p>Oltre a ciò occorrerà procedere al taglio ed alla rimozione della vegetazione alla base del pendio.</p>			
PRIORITA'	alta 1	IMPORTO € 45.000,00
