1. Premessa

2. Introduzione

3. Cannobio (Rif. TAV.01)

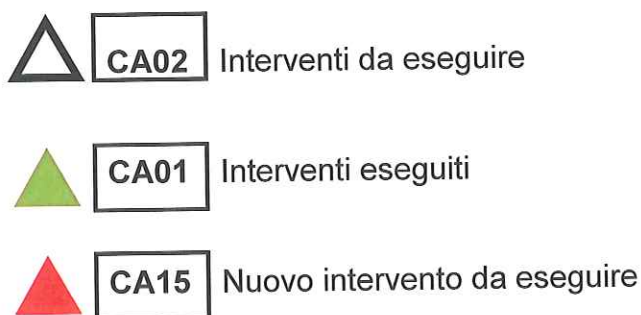
Per la tavola grafica (TAV.01):

In corrispondenza di quanto riportato nella tavola, per le schede descrittive di seguito sono stati utilizzati gli stessi colori per i codici ed i titoli di ognuna, separando quindi quelle riferite a lavori non ancora eseguiti, riferimento al progetto def./esec. Anno 2011, da quelle i cui i lavori sono già stati eseguiti ed infine da quelle relative ai nuovi interventi segnalati dai comuni (evidenziate in rosso):
